Estado del Cilindro Municipal luego del incendio

Atilio Morquio - Gonzalo Cetrangolo - Alina Aulet
Agustín Spalvier - Ian Bonner

Instituto de Estructuras y Transporte

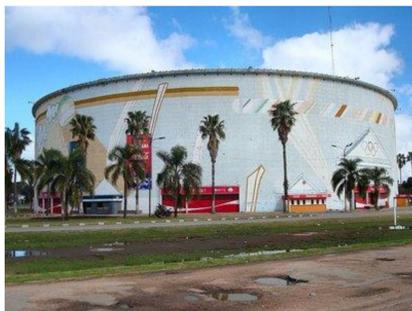
El Cilindro de Montevideo, 1956.
Leonel Viera (uruguayo).
