Un Problema de Corrosión sobre Alambres de Post-tensado

Por el Director del Instituto de Estática de la Facultad de Ingeniería y Agrimensura de Montevideo, Profesor Ingeniero JULIO RICARDONI

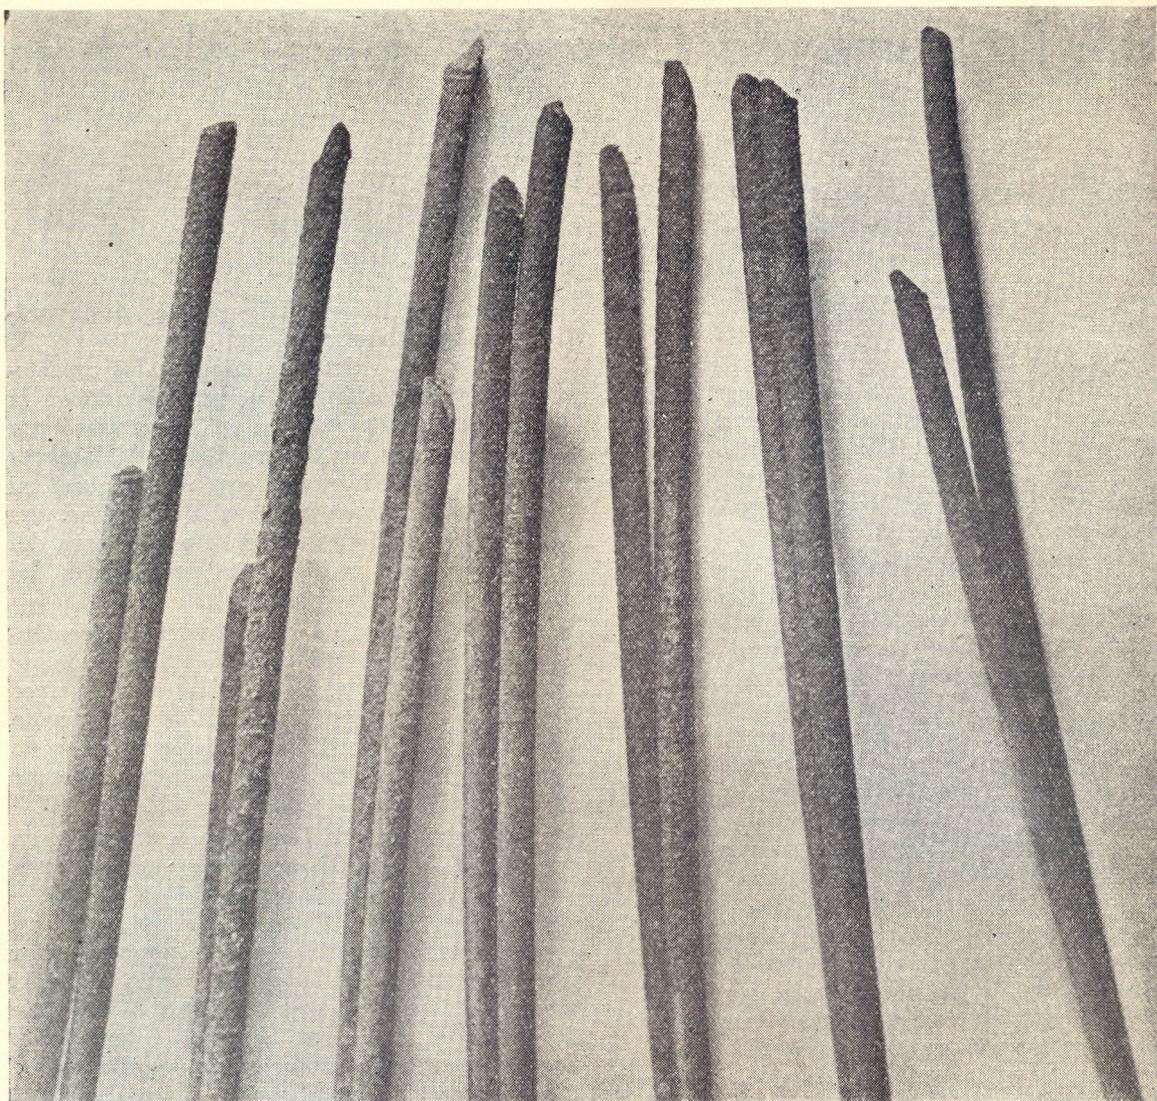
Figura Nº 1

Dichos ejemplares mostraron unánimemente en el examen macroscópico una zona de corrosión muy intensa en un trozo de unos 10 cm. de largo correspondiente al extremo del alambre (Fig. 1) y luego en el resto de los mismos una corrosión bastante uniforme de mucho menor intensidad (fig. 2).

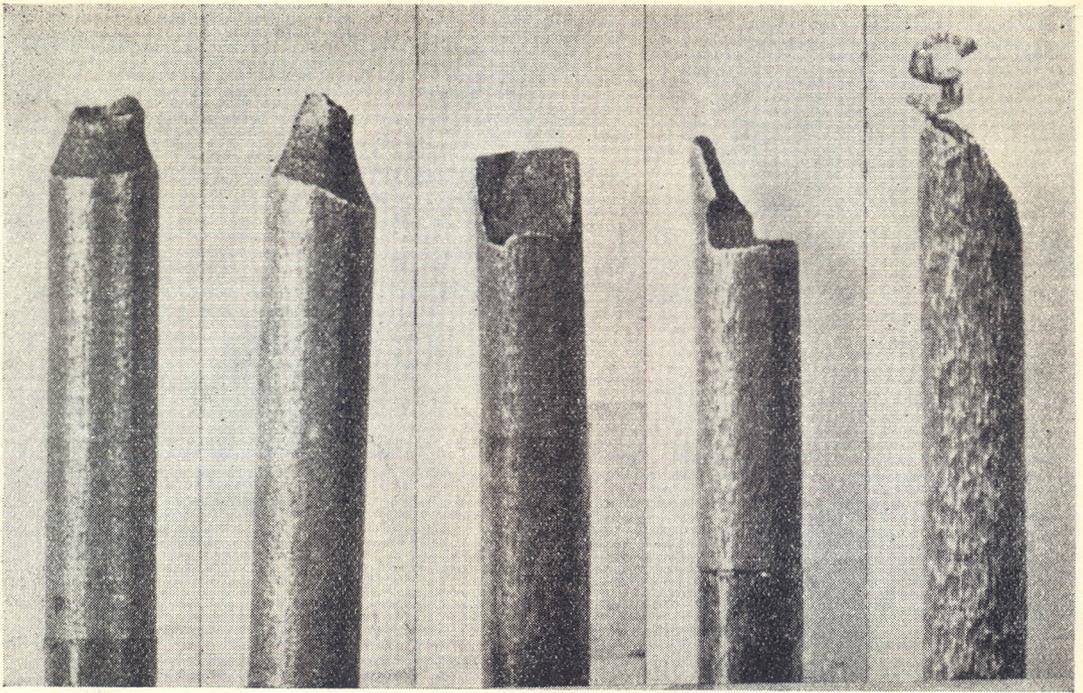
Figura N° 3

Con el objeto de poner en evidencia la forma y extensión del ataque sufrido por el alambre se eligieron trozos representativos del alambre nuevo y de los extremos interior y exterior del alambre de obra y se trataron con una solución hirviendo de ácido clorhídrico al 50% (B. 15, p. 68) que eliminó toda la parte de óxido, obteniéndose el aspecto que se reproduce en las fotografías de la figura 3.

De ellas se deduce que en el caso más desfavorable de un ejemplar *E* (fig. 3-5) el ataque es mucho más intenso que en los otros aunque sin llegar a presentar fisuras ni

puntos de ataque profundo y que las diferencias entre el ejemplar de mayor interés (I) (figs. 3-3 y 3-4) y el de alambre nuevo (figs. 3-1 y 3-2) es muy pequeña comprobándose solamente, en el ejemplar I, la existencia de irregularidades de superficie de muy reducida profundidad y de contornos suaves, en nada parecidos a los encontrados en alambres que sufrieron corrosión bajo tensión (ver por ejemplo las figuras 5 y 13 de B. 15).

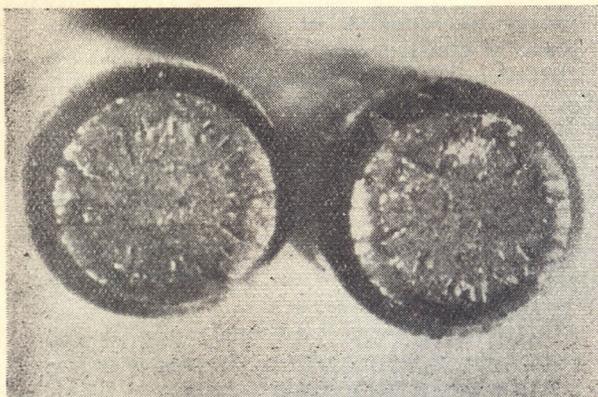
Figura N° 4

En el ensayo de extensión los alambres nuevos no merecen ninguna objeción pues dan una fractura muy uniforme y totalmente característica de los aceros duros, del tipo de reborde cónico y centro en estrella (B. 31, fig. 418) como se ve en la fig. 4.

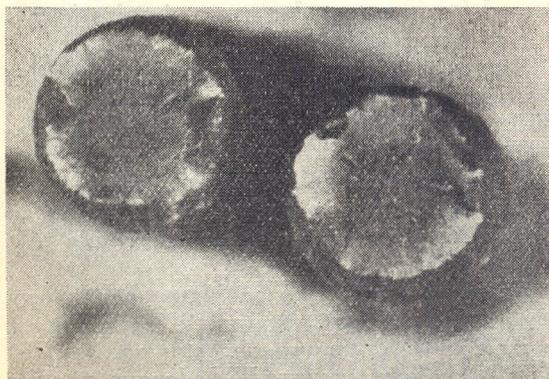
Figura N° 5

Los alambres usados presentan también en general una fractura de ese tipo aunque muchas veces con borde algo denticulado pero puede decirse que de 15 fracturas observadas hay 12 totalmente correctas y aceptables, una muestra típica de las cuales se ve en la figura 5.

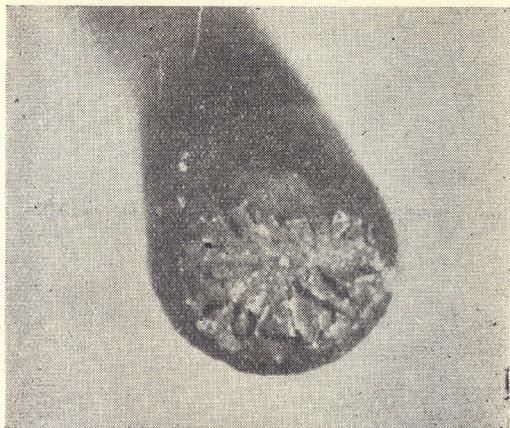
Figura N° 6

En los otros tres, —cuya muestra típica (ej. 7a) se reproduce en la figura 6,— existe una fractura sin cono aparente y muy fibrosa e irregular con tendencia a formar

estrella y pertenecen siempre a la zona más oxidada.

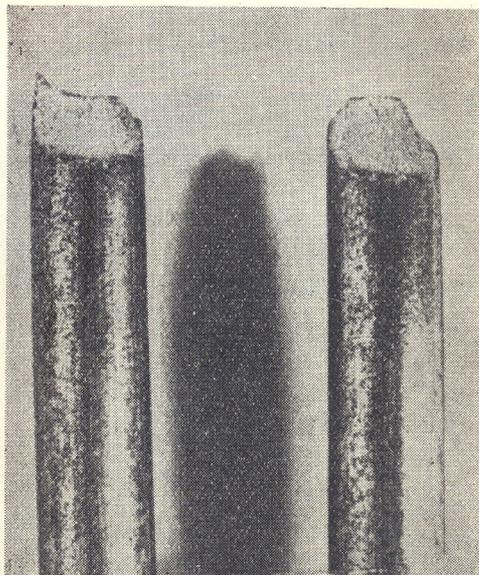
Figura N° 7

En lo que se refiere al ensayo de plegado no hay diferencia apreciable de fractura entre los ejemplares nuevos (figura 7) y de obra (figura 8) presentando todas ellas un aspecto sedoso y sin indicios de fragilidad, especialmente en los ejemplares poco oxidados (I) (fig. 9) que presentan una adecuada deformación plástica.

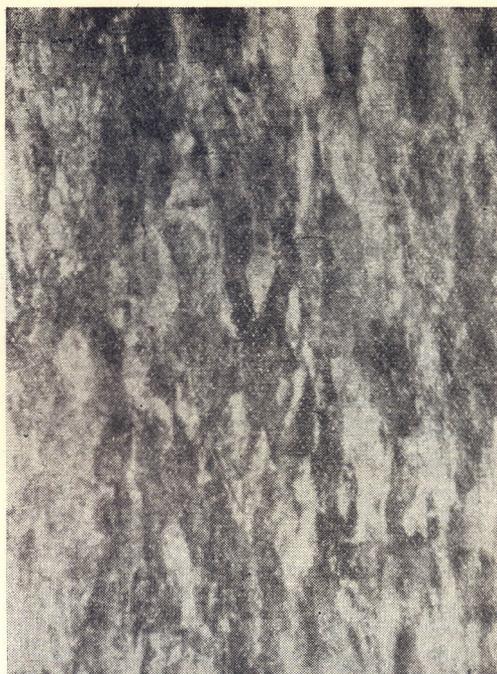
Figura Nº 10

En el primer estudio, el Ing. Gaggero indica que la estructura de los alambres es "del tipo sorbítico con marcada deformación por alargamiento de los "granos" (fig. 10) y llega a la conclusión de que "ellos no deben haberse obtenido por un proceso del tipo en el cual se realiza un tratamiento final de temple y revenido, sino por un proceso de patentado y estirado", conceptos que encuadran perfectamente en las clasificaciones de modos de fabricación de alambre para pretensado, (ver por ej. B. 13, p. 217). Desde este punto de vista sé está entonces en las condiciones más favorables.

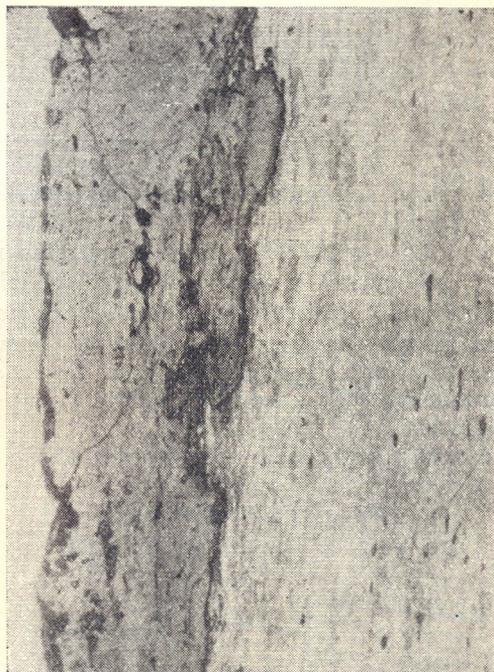
Figura Nº 11

El estudio llega a la conclusión de que "En ninguna de las muestras observadas se ha encontrado corrosión intercrystalina ni fisuración.

"La corrosión que se observa es más acentuada en las muestras (*E*) y es en todos los casos de carácter superficial, afectando una zona de espesor irregular pero comprendido en el orden de 0,1 a 0,2 mm. en los ejemplares más afectados". (fig. 11).
