INSPECCIÓN Y RESTAURACIÓN DE LA CUBIERTA DE MADERA LAMINADA ENCOLADA DE UNA PISCINA CLIMATIZADA

Se presentan los resultados de la inspección del estado estructural de la cubierta de madera laminada encolada de una piscina climatizada de 500 m² de superficie, así como la propuesta de restauración de los elementos con daños estructurales causados por el fallo del adhesivo. La cubierta está formada por seis vigas principales de 20 m de longitud, correas y cabios de madera laminada encolada de Pino Paraná (*Araucaria araucana*). La rehabilitación consistió en refuerzos metálicos en las vigas principales. Luego se estimaron, mediante una simulación numérica según el método de los elementos finitos, las tensiones producidas tras la rotura de las vigas, así como las esperadas una vez realizada la restauración. En el caso de los elementos secundarios, se sustituyeron las condiciones de apoyo de los cabios en las correas y se reforzaron las correas de modo similar a las vigas principales.

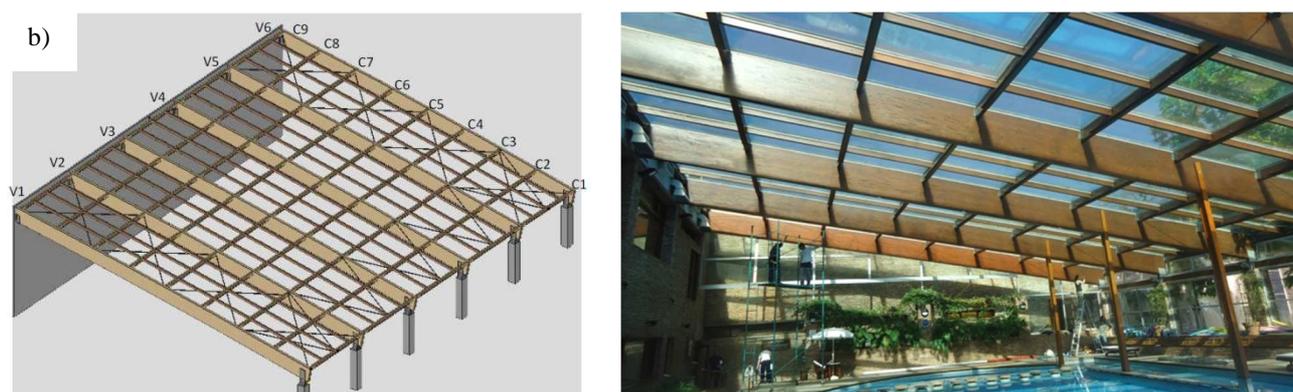
Entre los años 2002 y 2007 se recogieron una continuidad de informes sobre las actuaciones realizadas en la cubierta debido a la entrada de agua por el cerramiento de vidrio. En el año 2010 se produjo la rotura de la viga V2 y en el año 2013 la rotura de la viga V6. La Figura 1 a) muestra un esquema de la designación de los elementos estructurales de la cubierta, nombrando las seis vigas principales desde V1 hasta V6 y las correas ubicadas entre las vigas principales desde C1 hasta C9. La Figura 1 b) muestra el estado inicial de la estructura de la cubierta, con el apuntalamiento temporal de las vigas principales, mediante pilares de madera, después de haberse producido la rotura de las vigas V2 y V4.

Figura 1: a) Esquema de la cubierta; b) situación de la cubierta previo a la intervención.

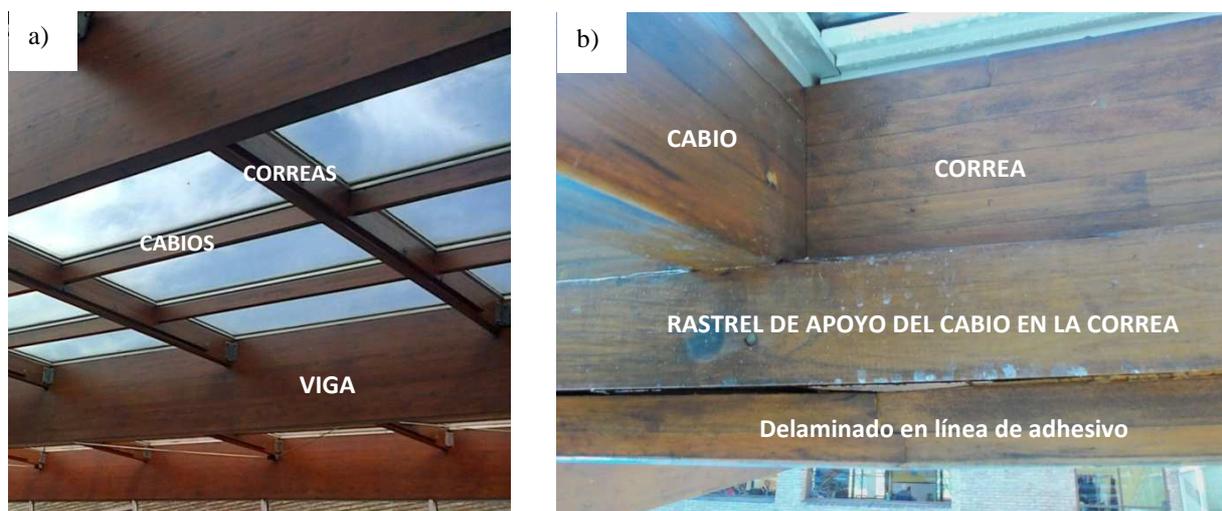
En las correas se detectaron fallos por esfuerzos de tracción perpendicular a la fibra, unidos a fallos de delaminación en línea de cola y en la unión *finger-joint* entre las testas de las láminas, tal como se muestra en la Figura 3. La mayor parte de las reacciones en los apoyos de los cabios recaen sobre unos rastreles de apoyo fijados a la parte inferior de las correas mediante tirafondos, provocando que la carga de la cubierta se aplique únicamente sobre las tres láminas inferiores de la correa, en lugar de sobre toda la sección de la misma. Esta disposición constructiva, que se muestra en la Figura 4 a), suele llevar a un fallo por tracción perpendicular a la fibra en las correas [10]. La deficiencia en el encolado de las correas, provocó que la rotura se produjese en la línea de adhesivo, tal como se muestra en la figura 4 b).

Figura 4: a) Disposición de los elementos en la cubierta; b) delaminación pasante en la segunda línea inferior de cola.

Se plantea la colocación de herrajes de cuelgue que sirvan de apoyo a los cabios, evitando que transmitan carga sobre los rastreles de apoyo que provoquen esfuerzos de tracción perpendicular a la fibra en las correas. Para esto, se realizará un rebaje en el rastrel de apoyo de modo que evite el contacto entre el cabio y el rastrel. Al igual que en las vigas principales, se plantea un apriete de las láminas que configuran la correa de madera laminada mediante colocación de tirafondos, disminuyendo así la probabilidad de delaminación. Además, se colocará una chapa metálica en el borde inferior de las correas que trabajará a tracción en el caso de un fallo en la unión *finger-joint* y que será fijada por los tirafondos. Un esquema de la propuesta de restauración se muestra en la Figura 8.

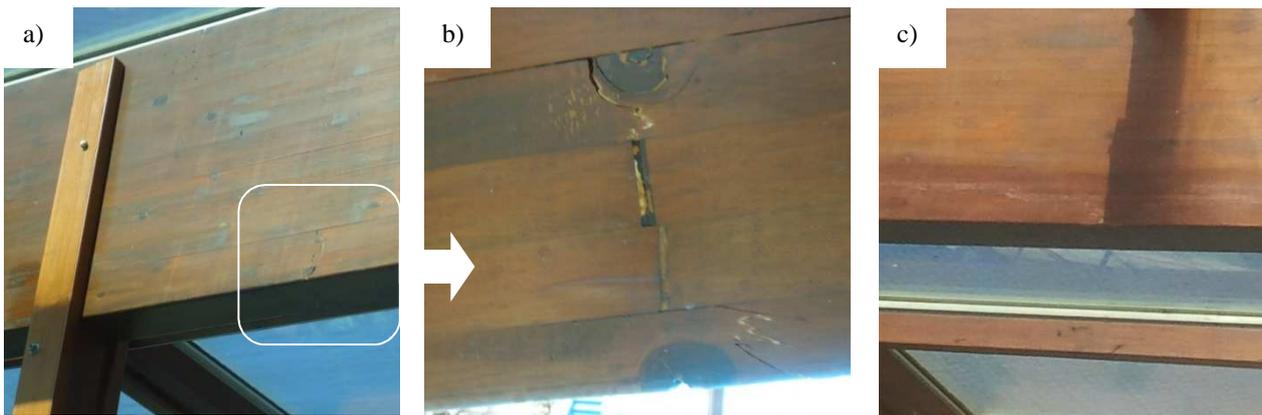
En las vigas principales de madera laminada encolada se observan indicios de delaminación en muchas de las líneas de cola que las componen, además de la rotura por tracción en las uniones *finger-joint* de las láminas inferiores de las vigas V2 y V4, como se muestra en la Figura 5. En ambos casos, la rotura se produjo aproximadamente a una distancia de un tercio de la longitud del vano del apoyo inferior de las vigas.

En la Figura 5 a) y 5 b) se puede observar que la rotura se produjo por la combinación de delaminación en el *finger-joint* (láminas 2ª y 3ª empezando desde la parte inferior) y la presencia de nudos en las láminas 1ª y 4ª. A la vista, no se puede saber si el inicio del fallo lo produjo la presencia del nudo o la delaminación del *finger-joint*. Una vez producido el fallo, la rotura se propagó por las líneas de cola de la viga, en lugar de por la madera, lo que hace pensar, nuevamente, en un problema de encolado durante la fabricación de las vigas.

En la Figura 5 c) se observa la rotura producida en la viga V2, ya reparada, donde el fallo se produjo sin influencia de la presencia de un nudo.

Figura 5: a) Rotura de la viga V4 por la presencia de nudos y uniones *finger-joint* encadenados; b) ampliación de la Figura 5 a); c) viga V2 ya reparada.

El refuerzo de las vigas principales se realizará mediante la colocación de pernos que atraviesen el canto de la viga y compriman las láminas de madera, la colocación de un perfil metálico UPN-120 en el canto inferior que trabaje a tracción y tensores en los apoyos para aligerar el esfuerzo de cortante, tal como se muestra en la Figura 7. Las funciones de los pernos pasantes son conseguir que las láminas que configuran las vigas de madera laminada encolada funcionen en conjunto, así como servir de unión entre los perfiles metálicos y cada una de las vigas.

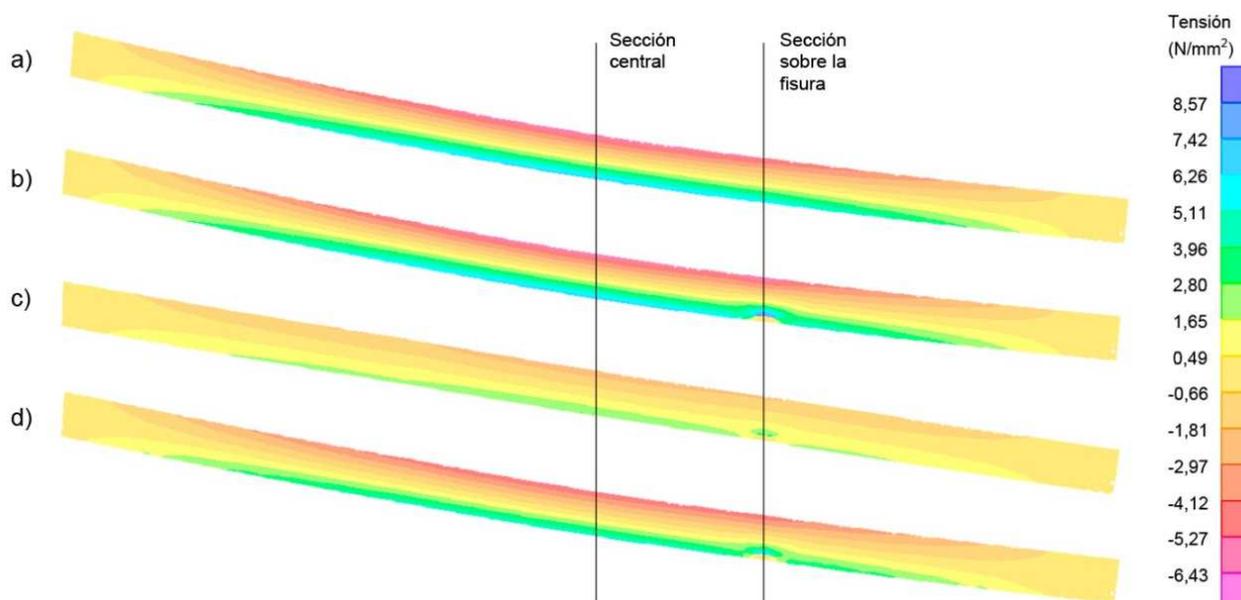
Antes de producida la rotura de la viga, las tensiones y deflexiones son las esperadas de acuerdo a la geometría de la viga y a las cargas de peso propio actuantes. Una vez producida la fisura, las tensiones en la sección central no se ven afectadas, lo que resulta esperable si se considera el principio de Saint-Venant. Sin embargo, en la sección sobre la fisura las tensiones aumentan considerablemente, particularmente las de tracción, haciéndose incluso mayores a las de la sección central. Las deflexiones se modifican relativamente poco, aumentando la deflexión máxima un 2%.

Durante la fase 4 del proceso de restauración sobre la viga V4, correspondiente a la aplicación de la máxima contraflecha, las tensiones no cambian de signo y son significativamente menores. Por esta razón no se compromete el funcionamiento ni la seguridad de la viga de madera durante la restauración. Finalmente, una vez terminada la restauración, las tensiones máximas resultan menores a las originales, propias de la etapa antes de la rotura. En la sección de la fisura las tensiones máximas son prácticamente iguales a las originales; resultado esperado puesto que la restauración y, particularmente, las contraflechas elegidas fueron pensadas para recomponer el funcionamiento estructural original de la sección dañada. Como consecuencia del aumento del aumento de rigidez global, la deflexión máxima final resulta en un 18% menor a la deflexión máxima antes de producida la fisura.

Figura 9: Tensiones y deflexiones a) antes de producida la fisura, b) después de producida la fisura, c) durante el proceso de restauración, d) terminado el proceso de restauración.
