REHABILITACIÓN DE UNA CUBIERTA DE MADERA: PROYECTO Y REPARACIÓN

Domenech, Leandro*¹; Baño, Vanesa*²; Cetrangolo, Gonzalo*; Morquio, Atilio*

*: Departamento de Estructuras, Instituto de Estructuras y Transporte, Facultad de Ingeniería
Universidad de la República

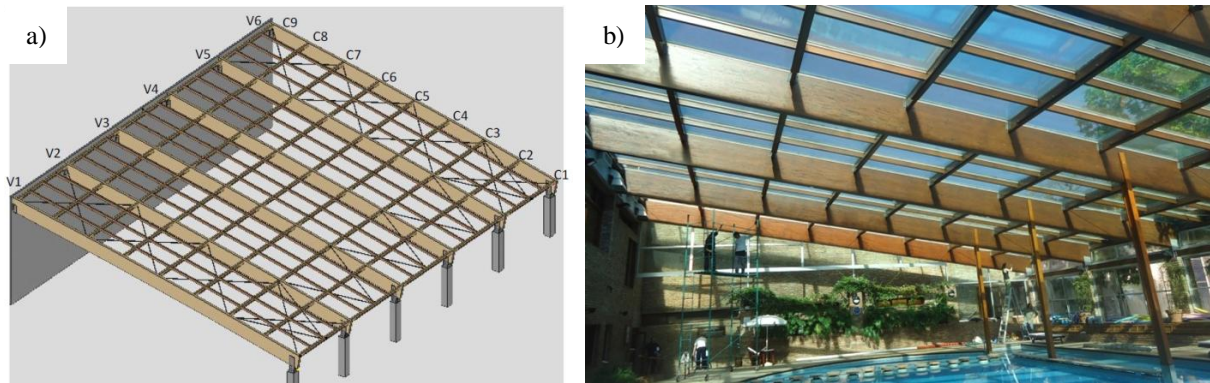
Entre los años 2002 y 2007 se recoge una continuidad de informes sobre las actuaciones realizadas en la cubierta debido a la entrada de agua por el cerramiento de vidrio. En el año 2010 se produce la rotura de la viga V2 y en el año 2013 la rotura de la viga V4. La Figura 1 a) muestra un esquema de la designación de los elementos estructurales de la cubierta, nombrando las seis vigas principales desde V1 hasta V6 y las correas ubicadas entre las vigas principales desde C1 hasta C9. La Figura 1 b) muestra el estado de la estructura de la cubierta, con el apuntalamiento de las vigas principales, mediante pilares de madera, realizado después de haberse producido la rotura de las vigas V2 y V4.

Figura 1: a) Esquema de la cubierta; b) situación de la cubierta previo a la intervención.

Previo a la inspección y propuesta de rehabilitación de la estructura se habían apuntalado las vigas principales V2 a V5, tal como se muestra en la Figura 1 b), para intentar detener el proceso de rotura y delaminación de las líneas de cola y uniones dentadas. Ya sea porque al colocar los puntales se ejerció una fuerza vertical o porque posteriormente se produjeron flechas por el fallo o por el comportamiento viscoelástico de la MLE, se encontró que muchos de estos puntales se encontraban con cierta sollicitación axial de compresión. Este fue el principal inconveniente en la intervención puesto que implicó que en ciertos puntos se aplicara una fuerza con los gatos sin que se midiera una flecha relativa. En estos casos se trazó la pendiente de la curva fuerza-flecha para el tramo lineal y se proyectó hasta cortar con el eje horizontal de la gráfica, de forma de conocer la flecha impuesta por los puntales y eliminar el efecto de estos sobre la rehabilitación.

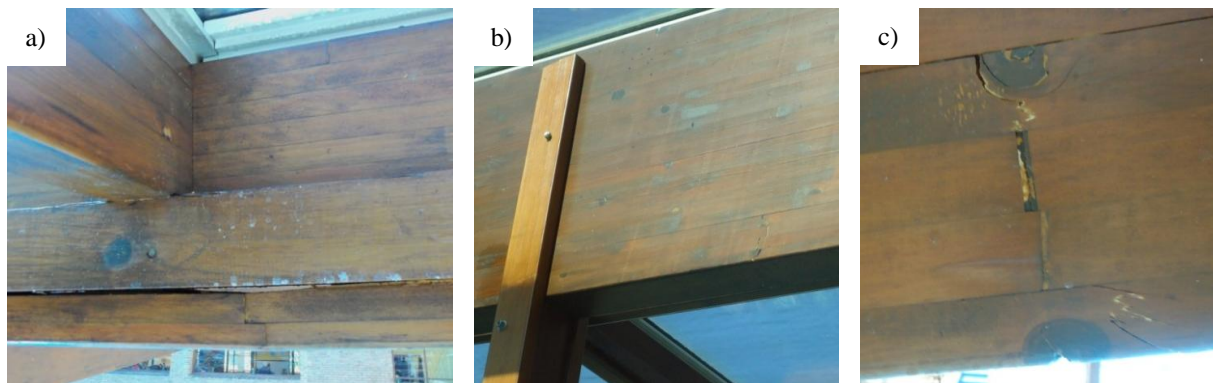
En la inspección visual se detectaron fallos por esfuerzos de tracción perpendicular a la fibra, unidos a fallos de delaminación en línea de cola y en la unión dentada (*finger-joint*) entre las testas de las láminas, tanto en las correas como en las vigas principales. La mayor parte de las reacciones en los apoyos de los cabios recaen sobre unos rastreles de apoyo fijados a la parte inferior de las correas mediante tirafondos, provocando que la carga de la cubierta se aplique únicamente sobre las tres láminas inferiores de las correas, en lugar de sobre toda la sección de las mismas. Esta disposición constructiva suele llevar a un fallo por tracción perpendicular a la fibra en las correas [4]. La deficiencia en el encolado de las correas provocó que la rotura se produjese en la línea de adhesivo, tal como se muestra en la Figura 2 a). En las Figuras 2 b) y 2 c) se puede observar que la rotura en las vigas principales se produjo por la combinación de delaminación en la unión dentada en la 2ª y 3ª lámina (empezando desde la parte inferior) y la presencia de nudos en 1ª y 4ª lámina a una distancia aproximada de un tercio de la longitud del vano de apoyo inferior de las vigas.

Figura 2: a) Delaminación pasante en la segunda línea inferior de cola; b) rotura de la viga V4 por la presencia de uniones dentadas y nudos encadenados; c) ampliación de la Figura 2 b).

El procedimiento propuesto de actuación sobre las vigas principales consistió, inicialmente, en la reparación de las roturas y delaminaciones en las líneas de encolado y uniones dentadas mediante la colocación de resina epoxi, llenando en su totalidad los espacios.

Inmediatamente se planificó la aplicación de la carga para obtener la contraflecha mediante gatos manuales, de forma controlada, con los siguientes objetivos: a) cerrar las roturas y delaminaciones y ejercer presión de manera de favorecer el pegado, b) reducir las tensiones de flexión de las vigas principales, y c) permitir que los elementos metálicos trabajen parcialmente para el peso propio de la cubierta.

El refuerzo de las vigas principales se previó mediante la colocación de pernos que compriman las láminas de madera, la colocación de perfiles metálicos UPN-120 en los cantos inferiores que trabajen a tracción y tensores en los apoyos para transmitir el esfuerzo de cortante, tal como se muestra en las Figuras 4 a) y b). Las funciones de los pernos son conseguir que las láminas que configuran las vigas de MLE funcionen en conjunto, así como servir de unión entre los perfiles metálicos y cada una de las vigas. El procedimiento para la colocación de cada perno consiste en el pre-taladro de la viga con un diámetro de 15 mm según la dirección del canto y la introducción un perno roscado de 20 mm de diámetro de acero al carbono clase 8.8 [8]. En el extremo inferior del perno se planificó la colocación una tuerca y una arandela para sujetar el perfil UPN-120. En la Figura 4 c) se muestra el proceso de colocación de los pernos.

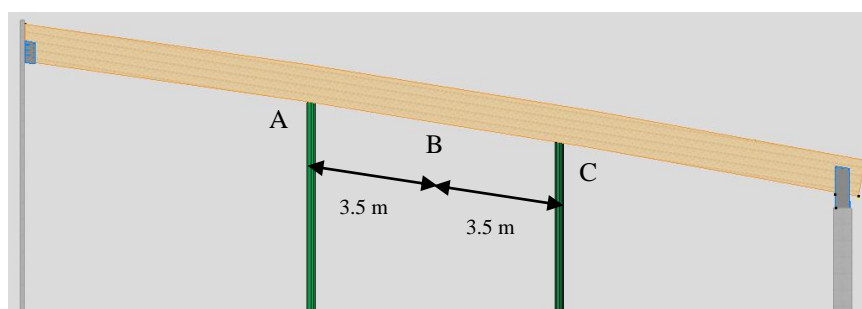
Figura 3: Colocación de los puntos de apoyo de las vigas (andamio) previo a la reparación estructural.

Previo a la actuación sobre las vigas principales se planteó el apuntalamiento en dos puntos distantes 3,5 m cada uno con respecto al eje perpendicular de la viga, tal como se muestra en la Figura 3. El objetivo de este apuntalamiento fue la posterior aplicación de una contraflecha en el proceso de rehabilitación de las vigas principales

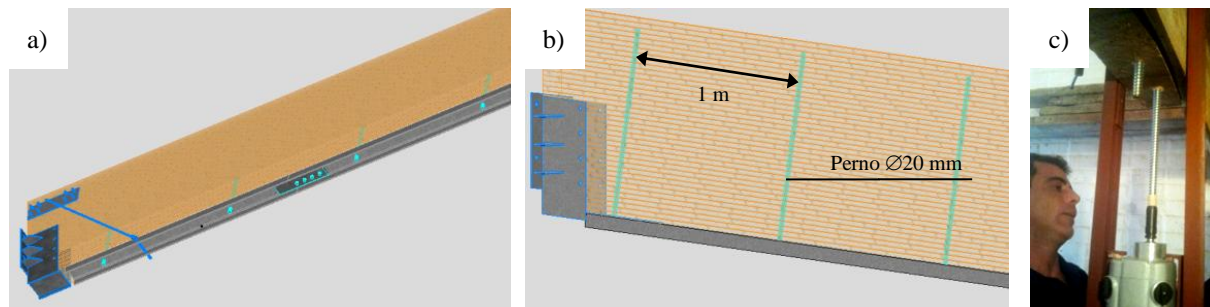
Figura 4: a) Viga principal con los elementos de refuerzo estructural; b) detalle de colocación de los pernos; c) proceso de colocación de los pernos.

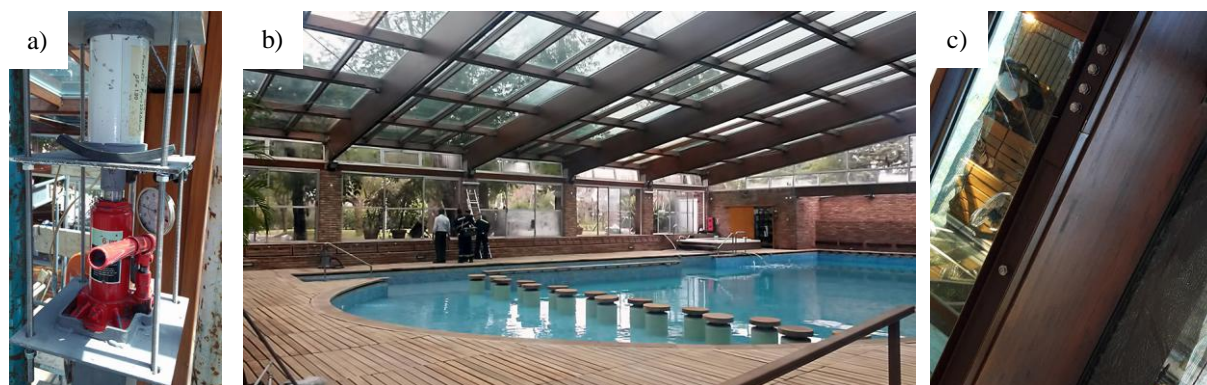
Figura 5: a) Dinamómetro y comparador colocado para medir la fuerza y flecha aplicada por el gato; b) estado de la cubierta y la piscina una vez finalizada la obra; c) detalle de la viga V4 terminada.

Durante la aplicación de las contraflechas se midieron los desplazamientos en los puntos de aplicación de la carga mediante comparadores analógicos fijados a un punto fijo y las fuerzas aplicadas mediante dinamómetros conectados a un puente de Wheatstone, tal como se muestra en la Figura 5 a).

Aún con los inconvenientes antes comentados, la rehabilitación de la estructura se realizó de forma exitosa y sin mayores complicaciones. Se siguieron todos los pasos presentados en la metodología de rehabilitación y se aplicaron los valores de contraflechas indicados en la Tabla 1. De esta forma, fue posible una intervención que minimizó el impacto económico y la dificultad del procedimiento constructivo debido a que no fue necesario el desmonte total del cerramiento de vidrio de la cubierta. En la Figura 5 b) se muestra el estado de la cubierta y la piscina una vez finalizada la obra y en la Figura 5 c) el detalle de una viga terminada.

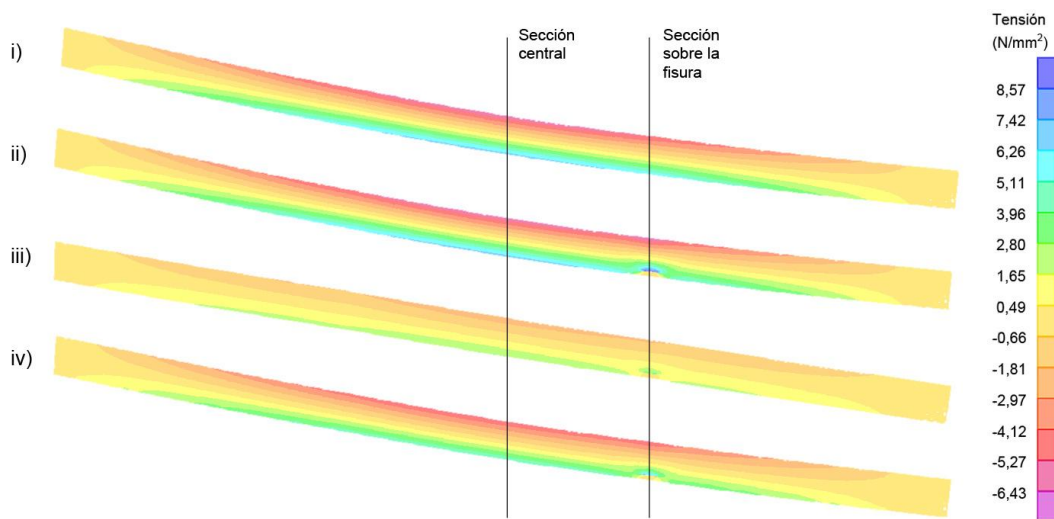
En la Figura 6 se muestran las tensiones y deflexiones obtenidas del modelo computacional para la viga V4 antes de producida la fisura, después de producida la fisura, durante el proceso de rehabilitación y terminado el proceso de rehabilitación.

Figura 6: Tensiones y deflexiones i) antes de producida la fisura, ii) después de producida la fisura, iii) durante el proceso de rehabilitación, iv) terminado el proceso de rehabilitación.

En cuanto a los resultados de los modelos, antes de producida la rotura de la viga, las tensiones y deflexiones son las esperadas de acuerdo a la geometría y a las cargas actuantes. Una vez producida la rotura, las tensiones en la sección central no se ven afectadas, lo que resulta esperable si se considera el principio de Saint-Venant. Sin embargo, en la sección sobre la fisura las tensiones aumentan considerablemente, particularmente las de tracción, haciéndose incluso mayores a las de la sección central. Las deflexiones se modifican relativamente poco, aumentando la deflexión máxima un 2%.

Durante la fase 4 del proceso de rehabilitación, correspondiente a la aplicación de la máxima contraflecha sobre la viga V4, las tensiones no cambian de signo y son significativamente menores. Por esta razón no se compromete el funcionamiento ni la seguridad de la viga de madera durante la rehabilitación. Una vez terminada la rehabilitación, las tensiones máximas resultan menores a las originales, propias de la etapa anterior a la rotura. En la sección de la fisura las tensiones máximas son prácticamente iguales a las originales; resultado esperado puesto que las contraflechas fueron adoptadas para recomponer el funcionamiento estructural original de la sección dañada. Como consecuencia del aumento de la rigidez global y de las contraflechas producidas, la deflexión máxima final resulta en un 18% menor a la deflexión máxima antes de producirse la fisura.
