Estudio de Base para la Recuperación y Gestión Sustentable de un Recurso Acuático en zona Urbana. El caso de la Laguna de Ranchos, Pcia BA, Argentina

Guillermo Jelinski^a, Verónica M. Sosio^b, Susana Paredes^c, Gustavo A. Colli^d.

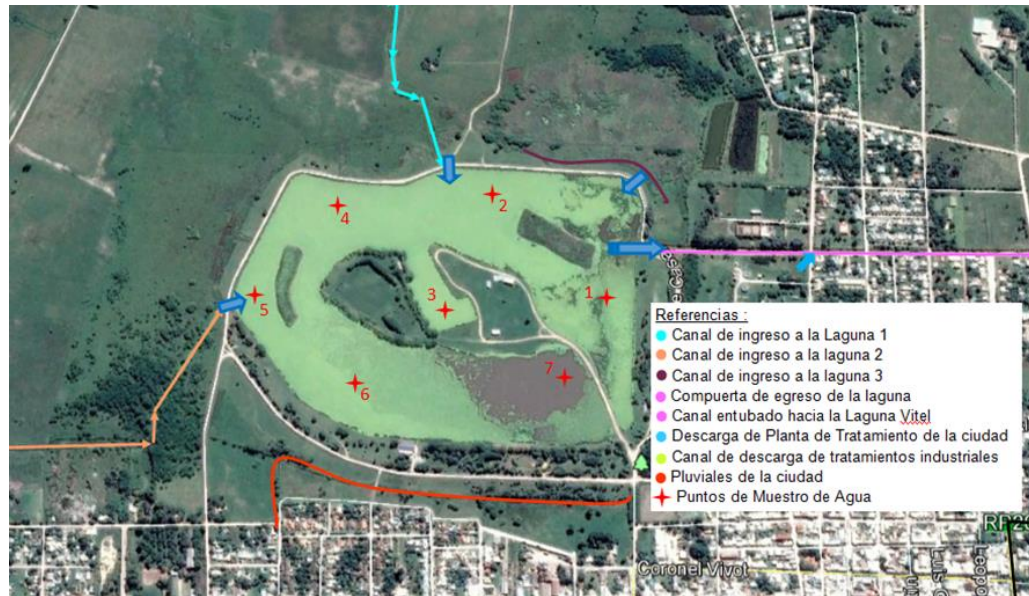
De la investigación antecedente, estudio de imágenes, relevamientos de campo y entrevistas con pobladores y funcionarios, se confeccionaron mapas que ilustran los aportes a la laguna y que permitirían identificar potenciales fuentes de aporte de contaminantes a la laguna

Figura 1.- Canales de ingreso y egreso y puntos de muestreo para análisis de calidad de agua.

El estudio hidrológico e hidráulico y de posibles fuentes de contaminación, determinó que el ingreso de agua al sistema es por precipitación directa sobre la laguna, escorrentía desde la cuenca de aporte por las riberas e ingresos antrópicos por canalizaciones, mientras que los egresos son evapotranspiración y canal de salida, desconociéndose en esta instancia la influencia del acuífero en el balance de la laguna.

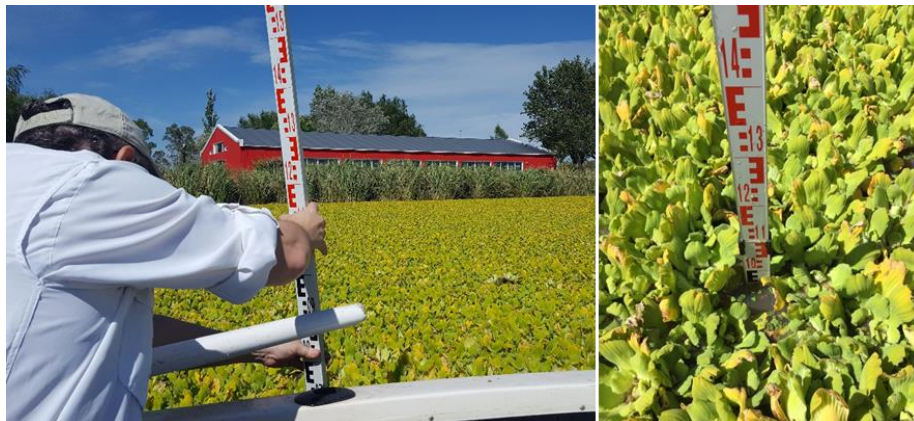
Se realizó el relevamiento batimétrico con el fin de complementar el análisis hidrológico y determinar la profundidad de la laguna. Con el fin de cubrir la mayor parte de la superficie, se registró la profundidad en 40 puntos georreferenciados con un GPS. En la misma campaña, y teniendo en cuenta las posibles fuentes de contaminación identificadas, se seleccionaron 7 puntos de muestreo para observar la influencia de cada sitio en la calidad de agua. Se utilizó el ICA de la Fundación de Sanidad Nacional de los Estados Unidos (NSF), índice ampliamente utilizado y diseñado específicamente para caracterizar la calidad del agua en ríos, sin embargo, se consideró válida su aplicación para el caso de la laguna como un dato más a tener en cuenta para la evaluación de la situación.

Figura 2.- Campaña de muestreo y batimetría (Febrero 2017). Superficie de la laguna cubierta con Pistia Stativata

De las mediciones obtenidas en campo y de la batimetría realizada, se observa que la laguna presenta mayores profundidades en el sector noreste coincidente con la zona de egreso, alcanzando un valor máximo de 1.85 metros y menores profundidades en el sector sudeste, con un promedio de 1.10 metros y un mínimo de 0.94 metros, cercano al ingreso del canal proveniente del parque industrial. La diferencia de profundidades se debe a las tareas de dragado que se realizaron en el sector del egreso.
