FIA 2018

IMPACTO ACÚSTICO DE LA INTERACCIÓN ENTRE EL VIENTO Y LAS EDIFICACIONES

Autores: Gianoli Kovar, Pablo; Gonzalez, Alice Elizabeth, González; Cataldo José
Institución: Instituto de Mecánica de los Fluidos e Ingeniería Ambiental. Facultad de Ingeniería (UdelaR)

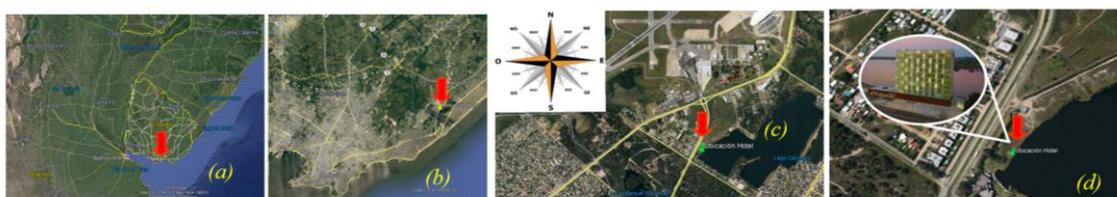
Ilustración 1. Ubicación de la zona de estudio en una escala continental(a); Límite Departamental Montevideo/Canelones (b); Zona de estudio incluyendo puntos cardinales(c); edificio en estudio (d) (imágenes modificadas de Google Earth).

En el Departamento de Canelones (Uruguay), muy próximo al Aeropuerto Internacional de Carrasco, se construyó el edificio donde en la actualidad funciona un hotel, con una altura de aproximadamente 36 metros y una sección rectangular de aproximadamente 35 m por 20 m de lado (ver Ilustración 1 (d)).

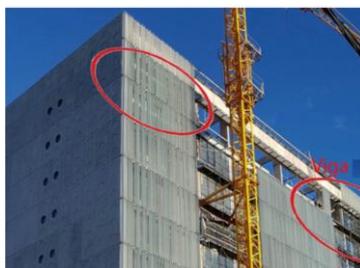
Ilustración 4. Detalle piso 9, edificio durante la etapa de construcción

En el edificio de interés entre los parasoles de vidrio y la fachada se genera un espacio de 65 cm de longitud y de un ancho igual al ancho del edificio. En la Ilustración 4 se presenta una fotografía del edificio durante una etapa de la construcción, cuando aún no habían sido instalados todos los parasoles. En esa fotografía se indicó la ubicación del Piso 9, así como una viga que se ubica por encima de ese piso. Por delante de la viga se ubican los parasoles, por debajo de la viga hay un piso técnico, pero por encima se encuentra abierto. Ese espacio así definido oficiaría de tubo abierto por ambos lados, es decir el lado de los parasoles y el lado superior. En la misma figura se señalan las dos zonas laterales del piso 9, en las cuales se formarían tubos abiertos, en este caso lateralmente hacia la zona donde se ubican los sistemas de aire acondicionado. En el resto de los pisos, el espacio entre los parasoles y la fachada actuaría como un tubo cerrado. Todos estos tubos tendrían una longitud de 65 cm de longitud. En Fernández et al. (2011) se presentan las características de resonadores acústicos de diversas geometrías. Un caso particular de resonadores son los tubos, cuyas frecuencias propias dependen de si son cerrados por un extremo o abiertos por ambos. En la Tabla 1 se presenta la frecuencia que tendría el modo fundamental de vibración de cada tipo de tubo, así como los primeros armónicos.
