DIAGNOSTICO DE PATOLOGÍAS DE CORROSION DETECTADAS EN GRANDES SILOS

Instituto de Estructuras y Transporte "Prof. J. Ricaldoni" Facultad de Ingeniería - UdelaR

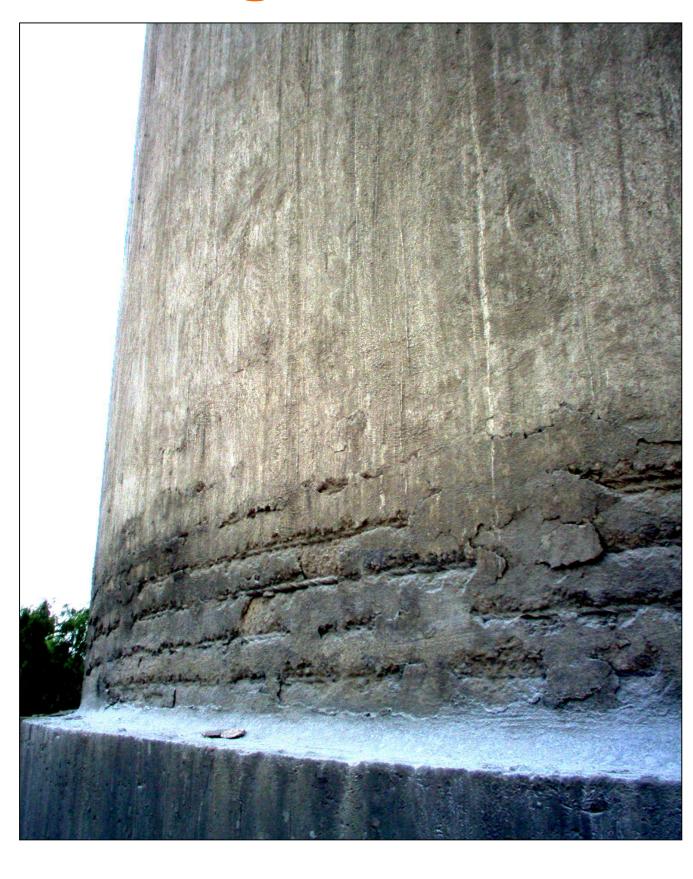
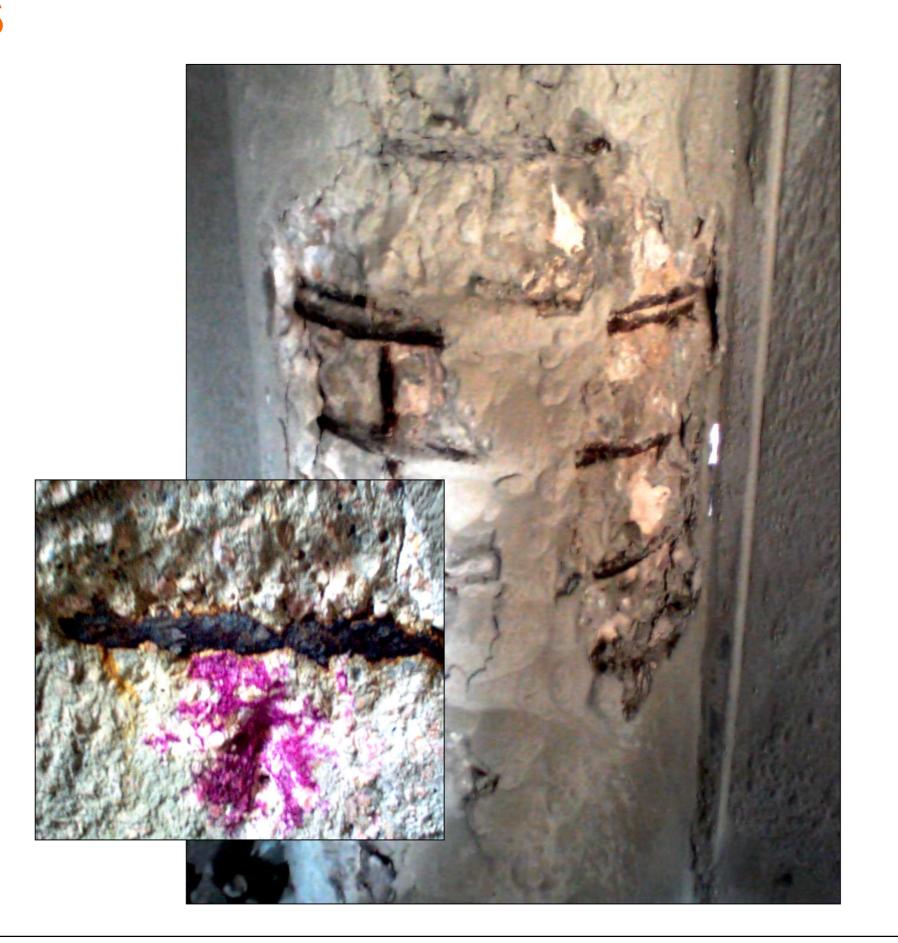
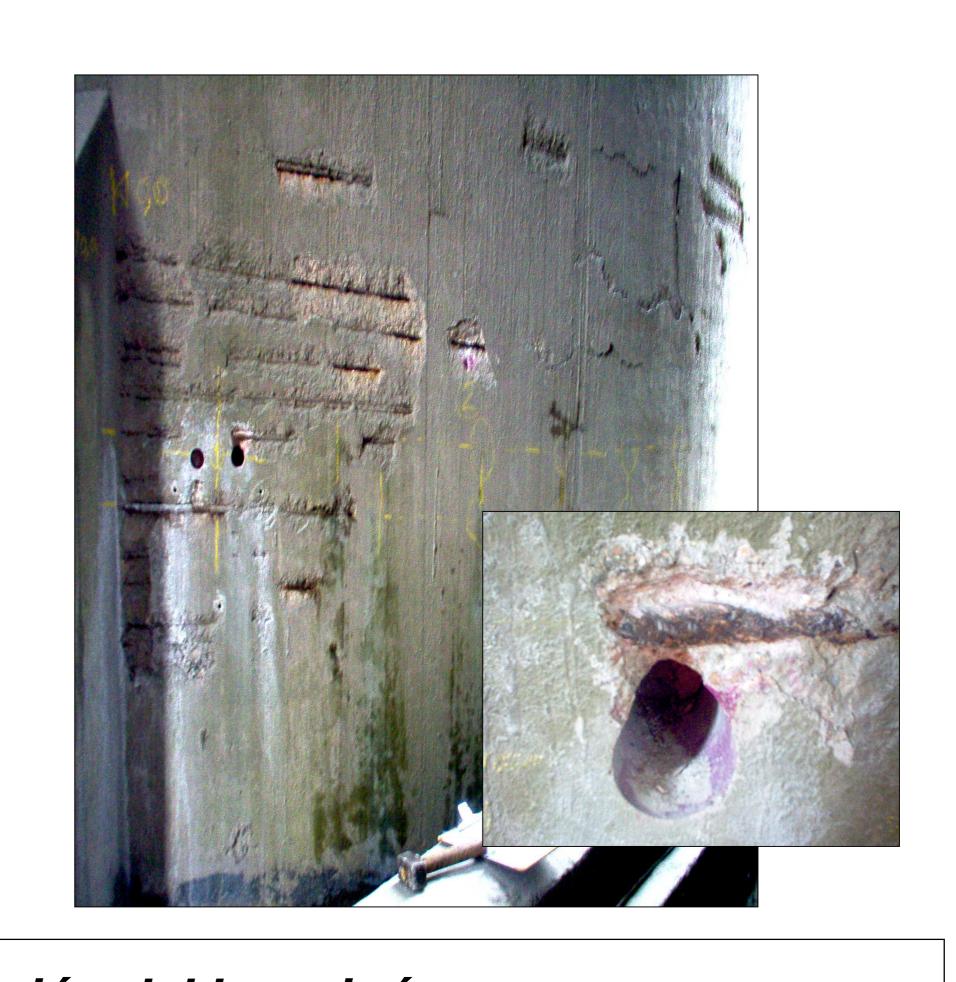
Patologías detectadas

- √ armaduras corroídas con escaso recubrimiento
- ✓ desprendimientos del recubrimiento de hormigón de las armaduras
- √ carbonatación del hormigón
- ✓ reducción de la sección de las armaduras corroídas

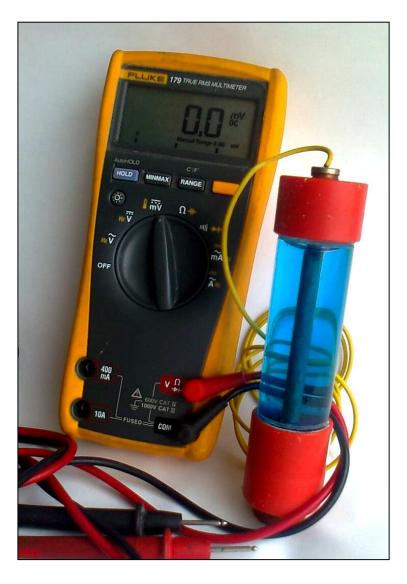
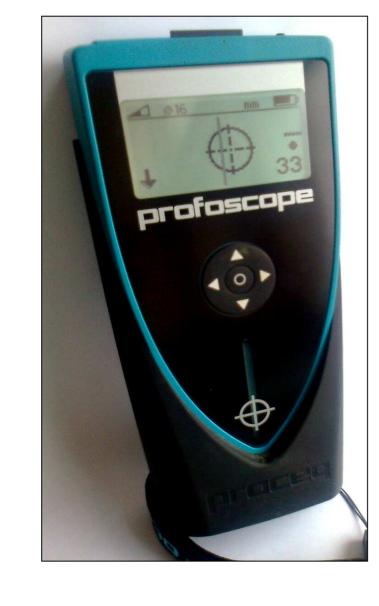
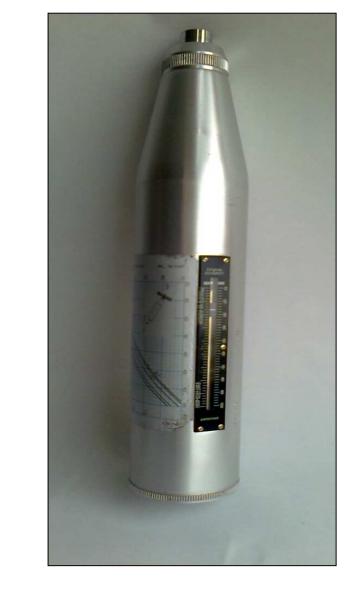
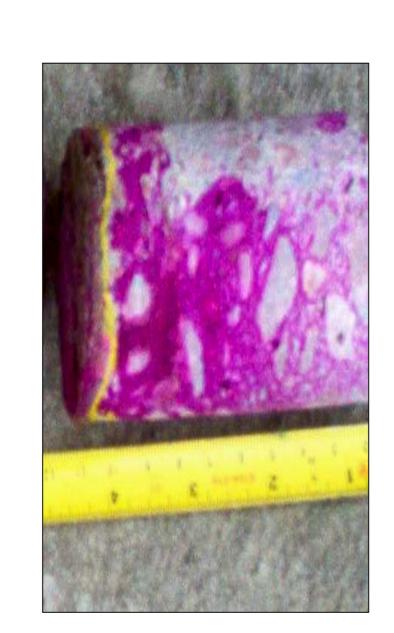
Técnicas y equipos utilizados

- ✓ detección electroquímica de la corrosión de las armaduras
- ✓ detección de ión Cl en el hormigón
- √ localización de armaduras
- √ detección profundidad de carbonatación
- √ extracción de testigos de hormigón
- √ control de resistencia del hormigón
