4ª JORNADA DE AVANCES EN DISEÑO Y TECNOLOGÍA DEL HORMIGÓN

FALLAS EN EL DESEMPEÑO DE LAS ESTRUCTURAS DE HORMIGÓN

CONSIDERACIONES RELATIVAS A SU COSTO, VIDA ÚTIL Y CONFIABILIDAD

Ing. RAÚL HUSNI

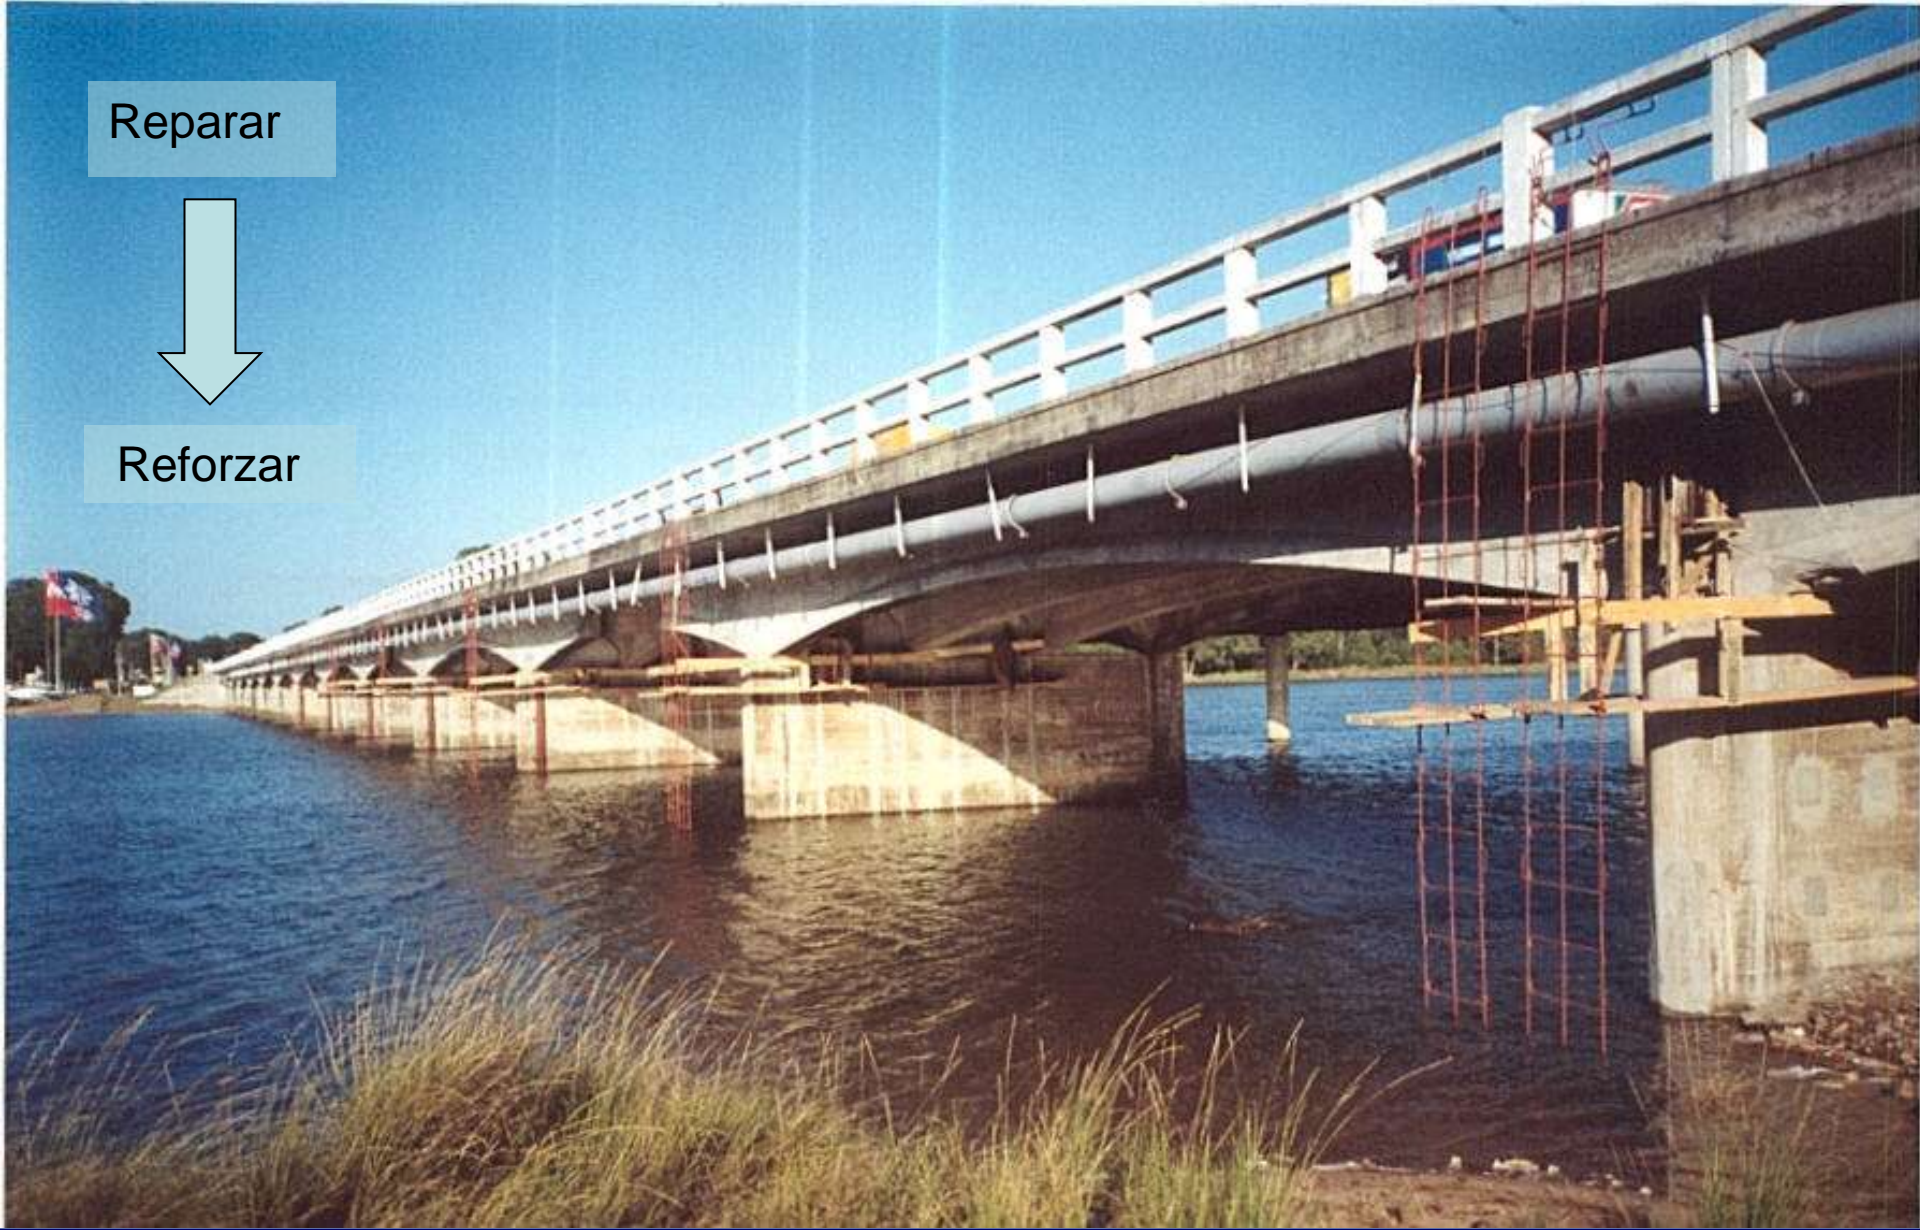
Vista general del puente

Año de construcción 1950

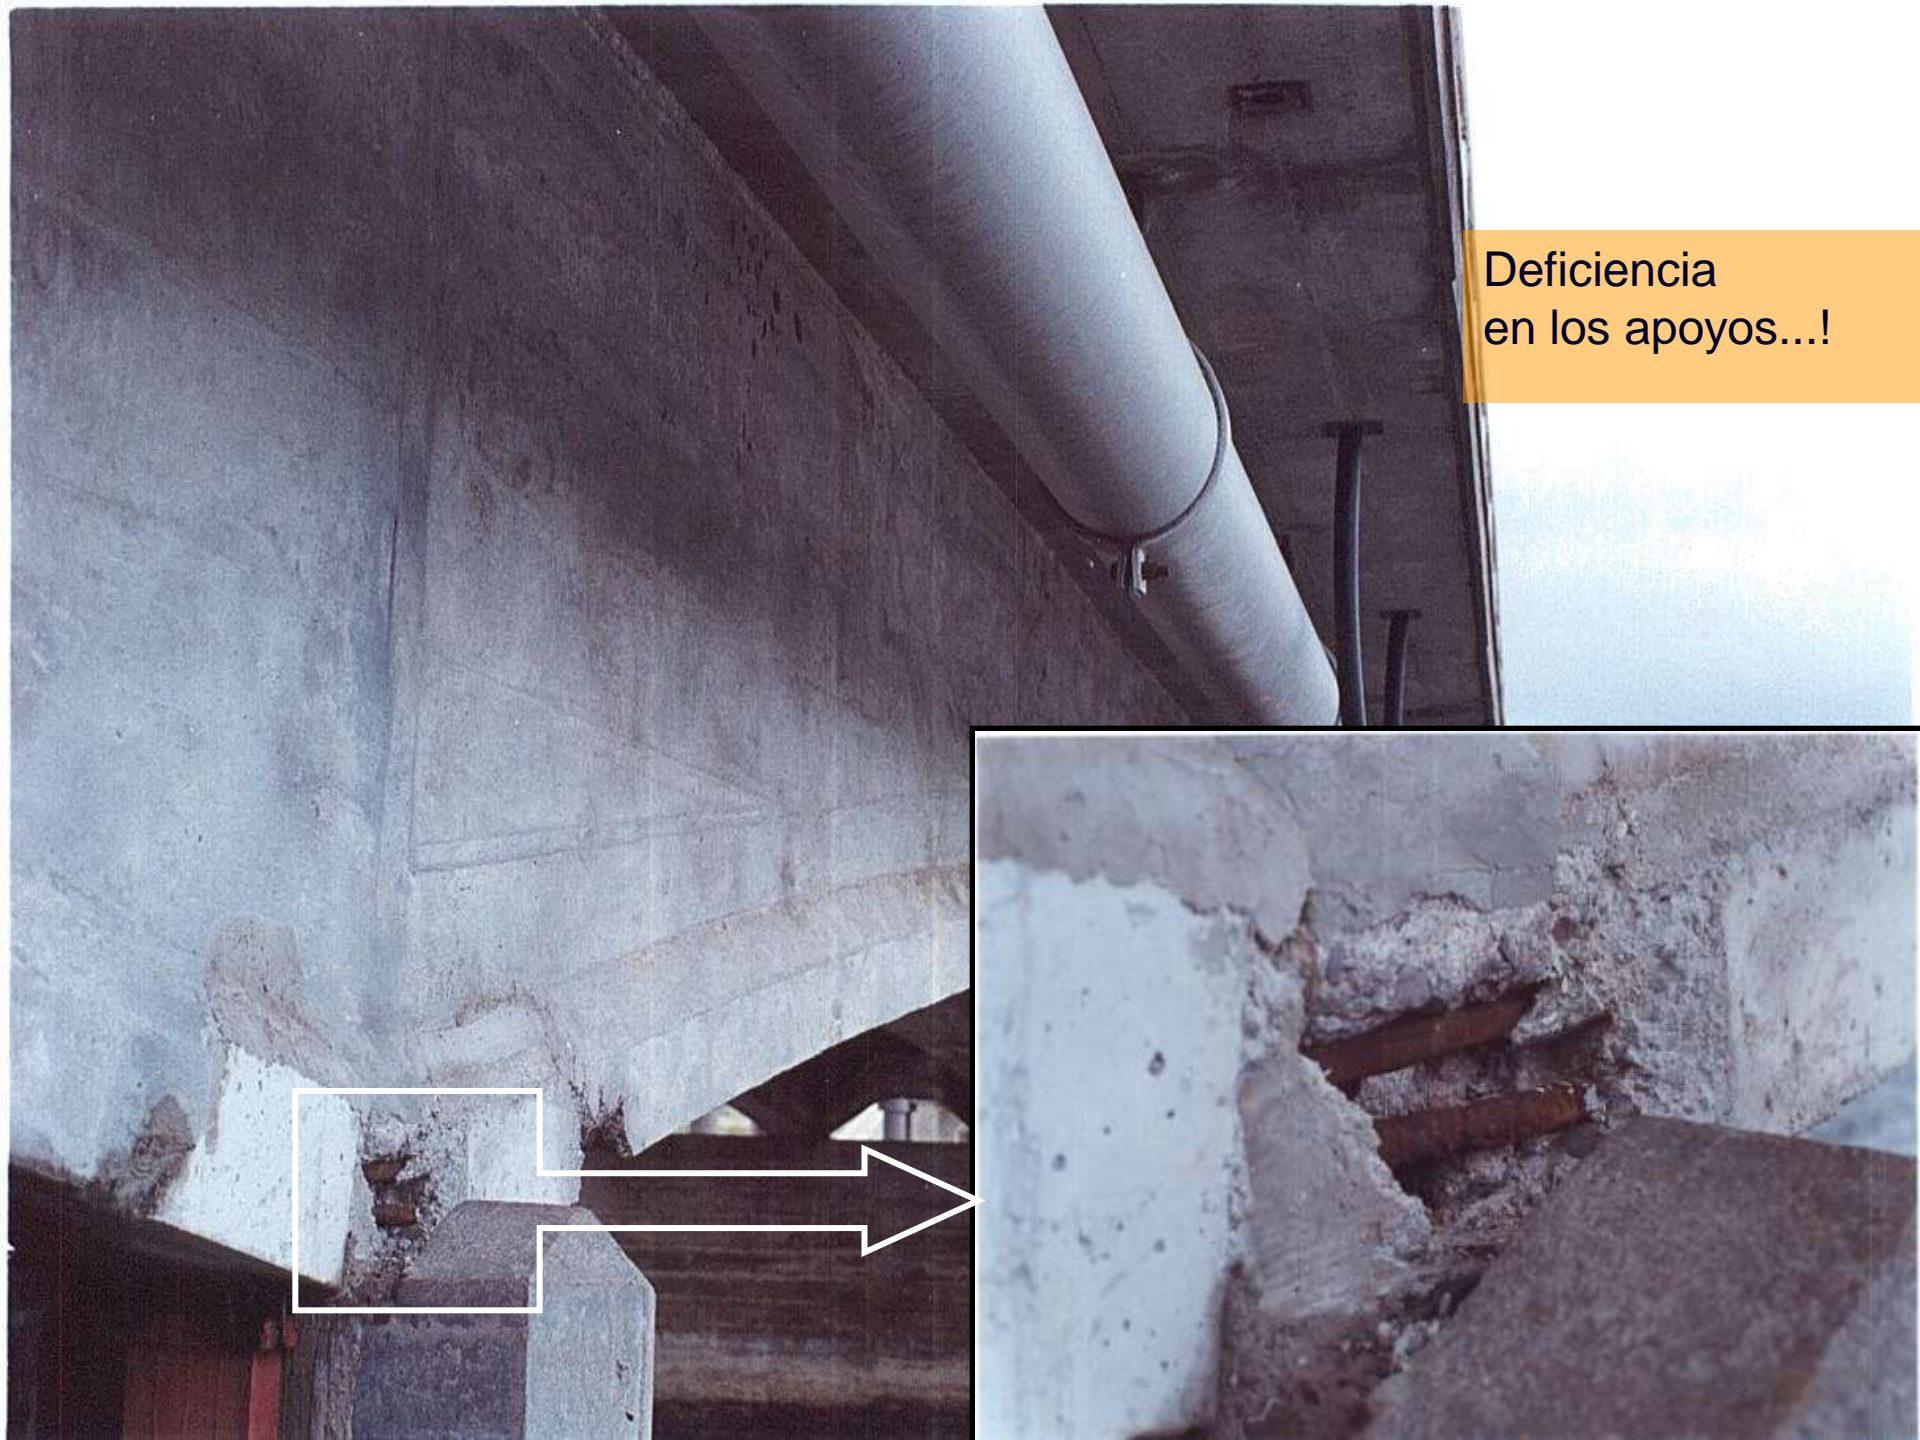
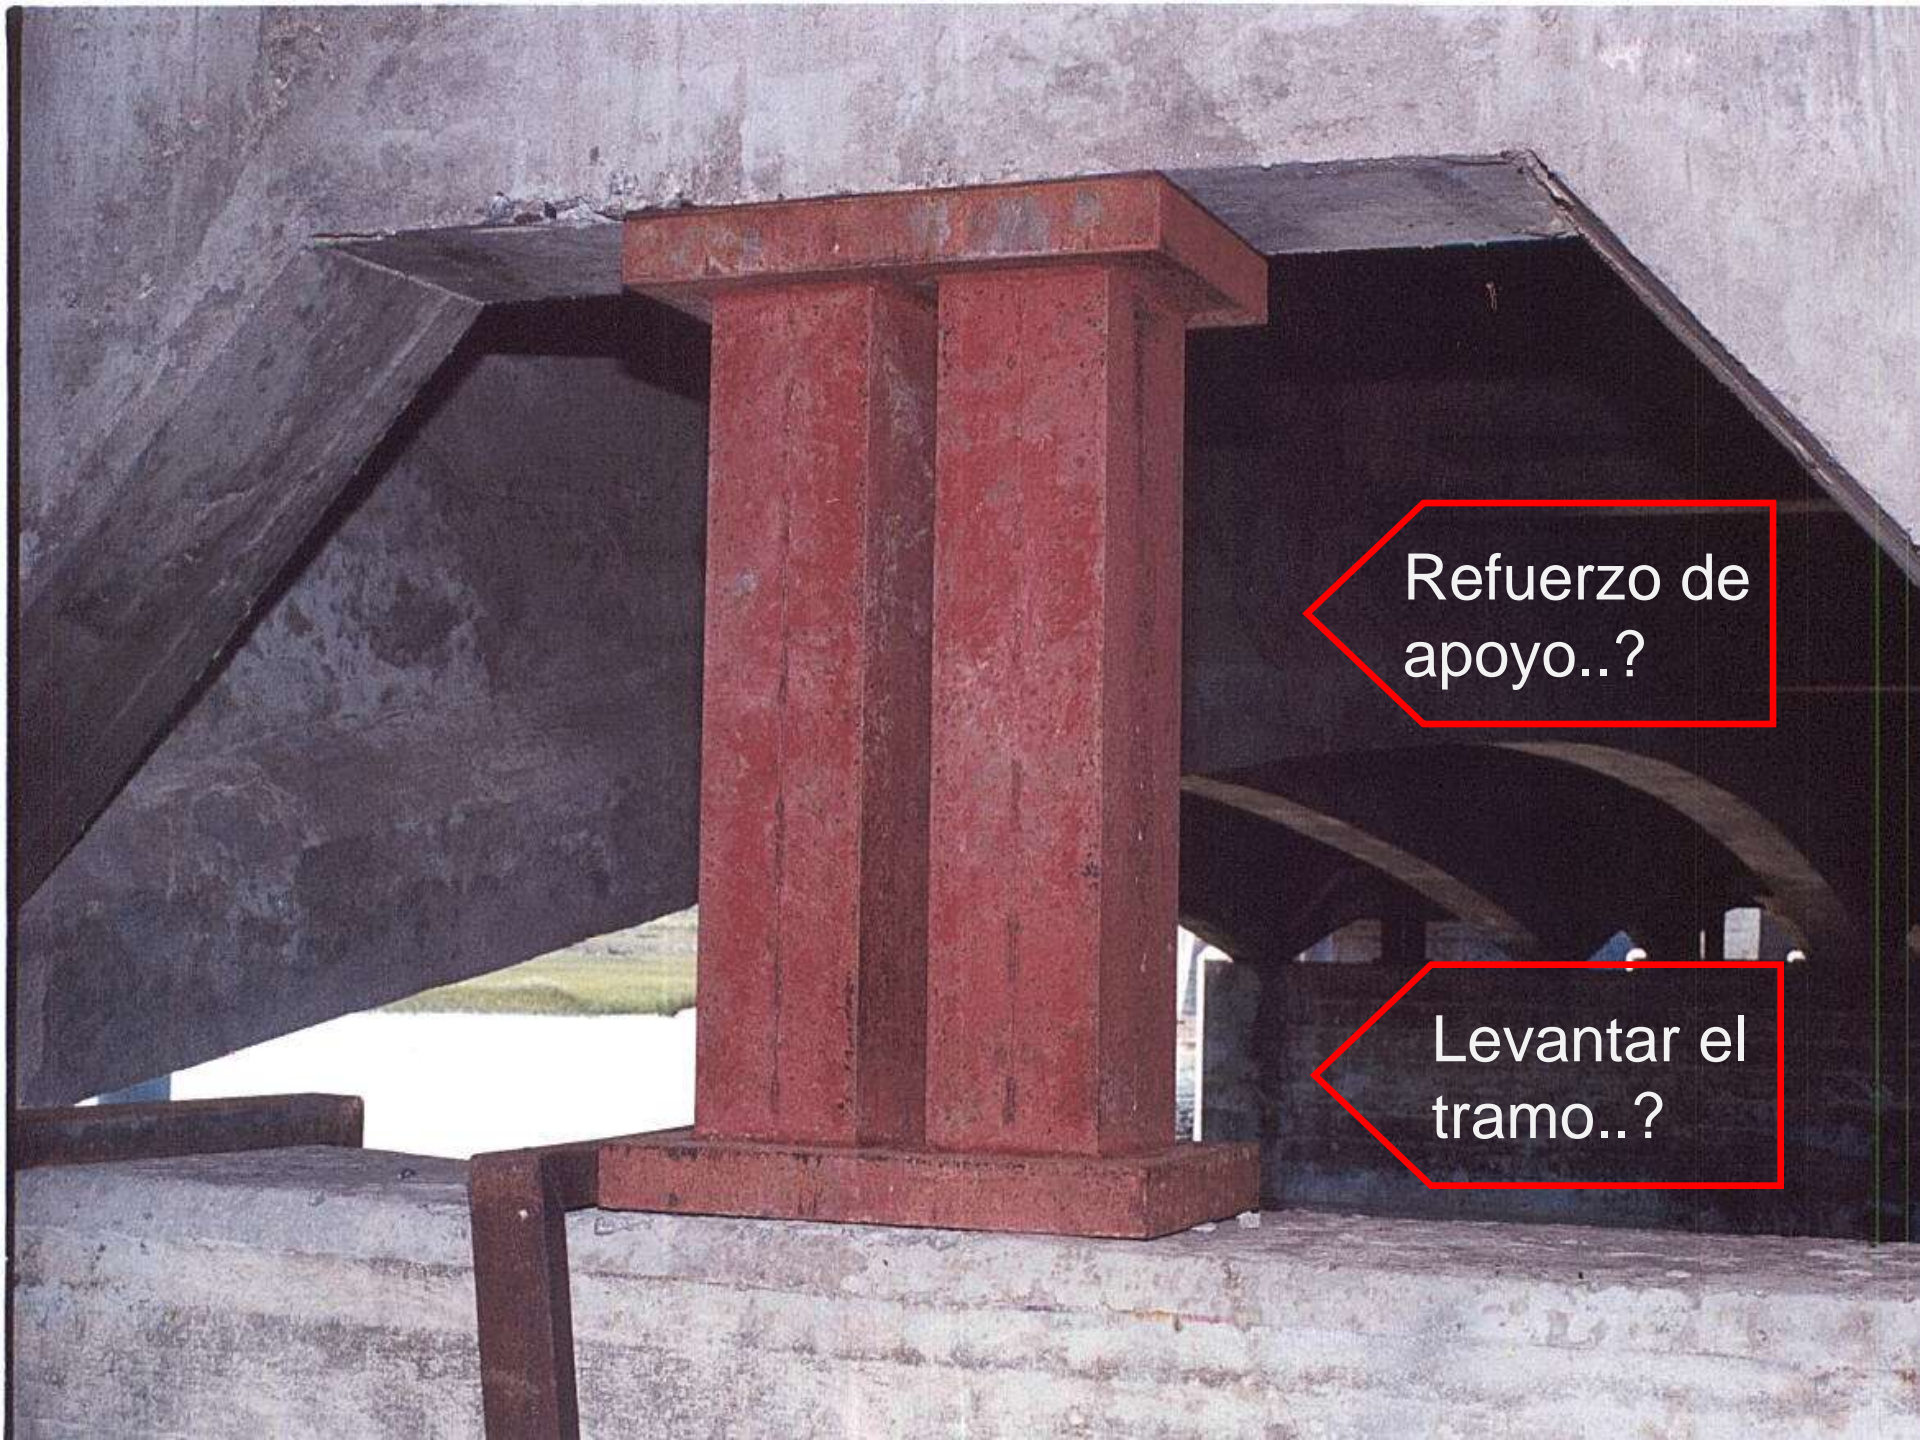
Deficiencia
en los apoyos...!

Refuerzo de apoyo..?

Levantar el tramo..?

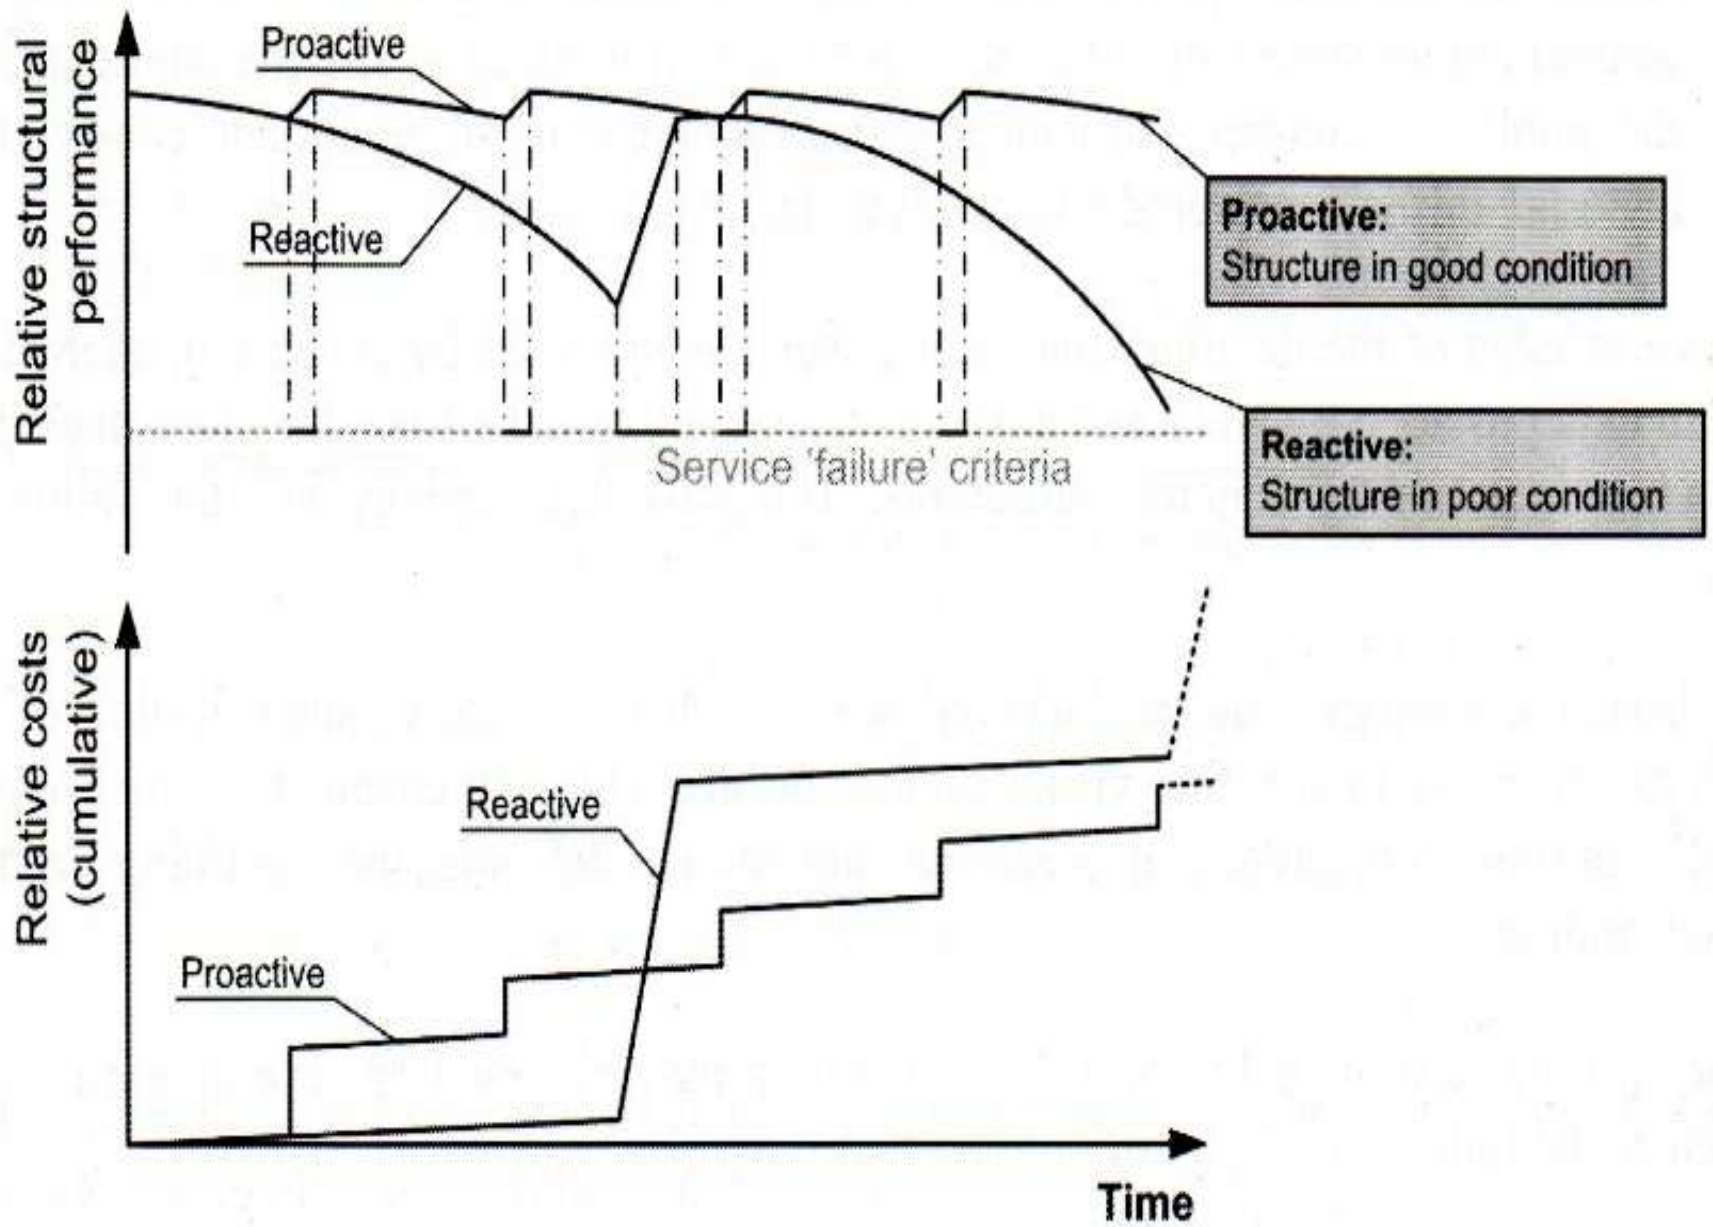
Figure 4-1: Relative costs of reactive and proactive structure management, *fib Bulletin 44*

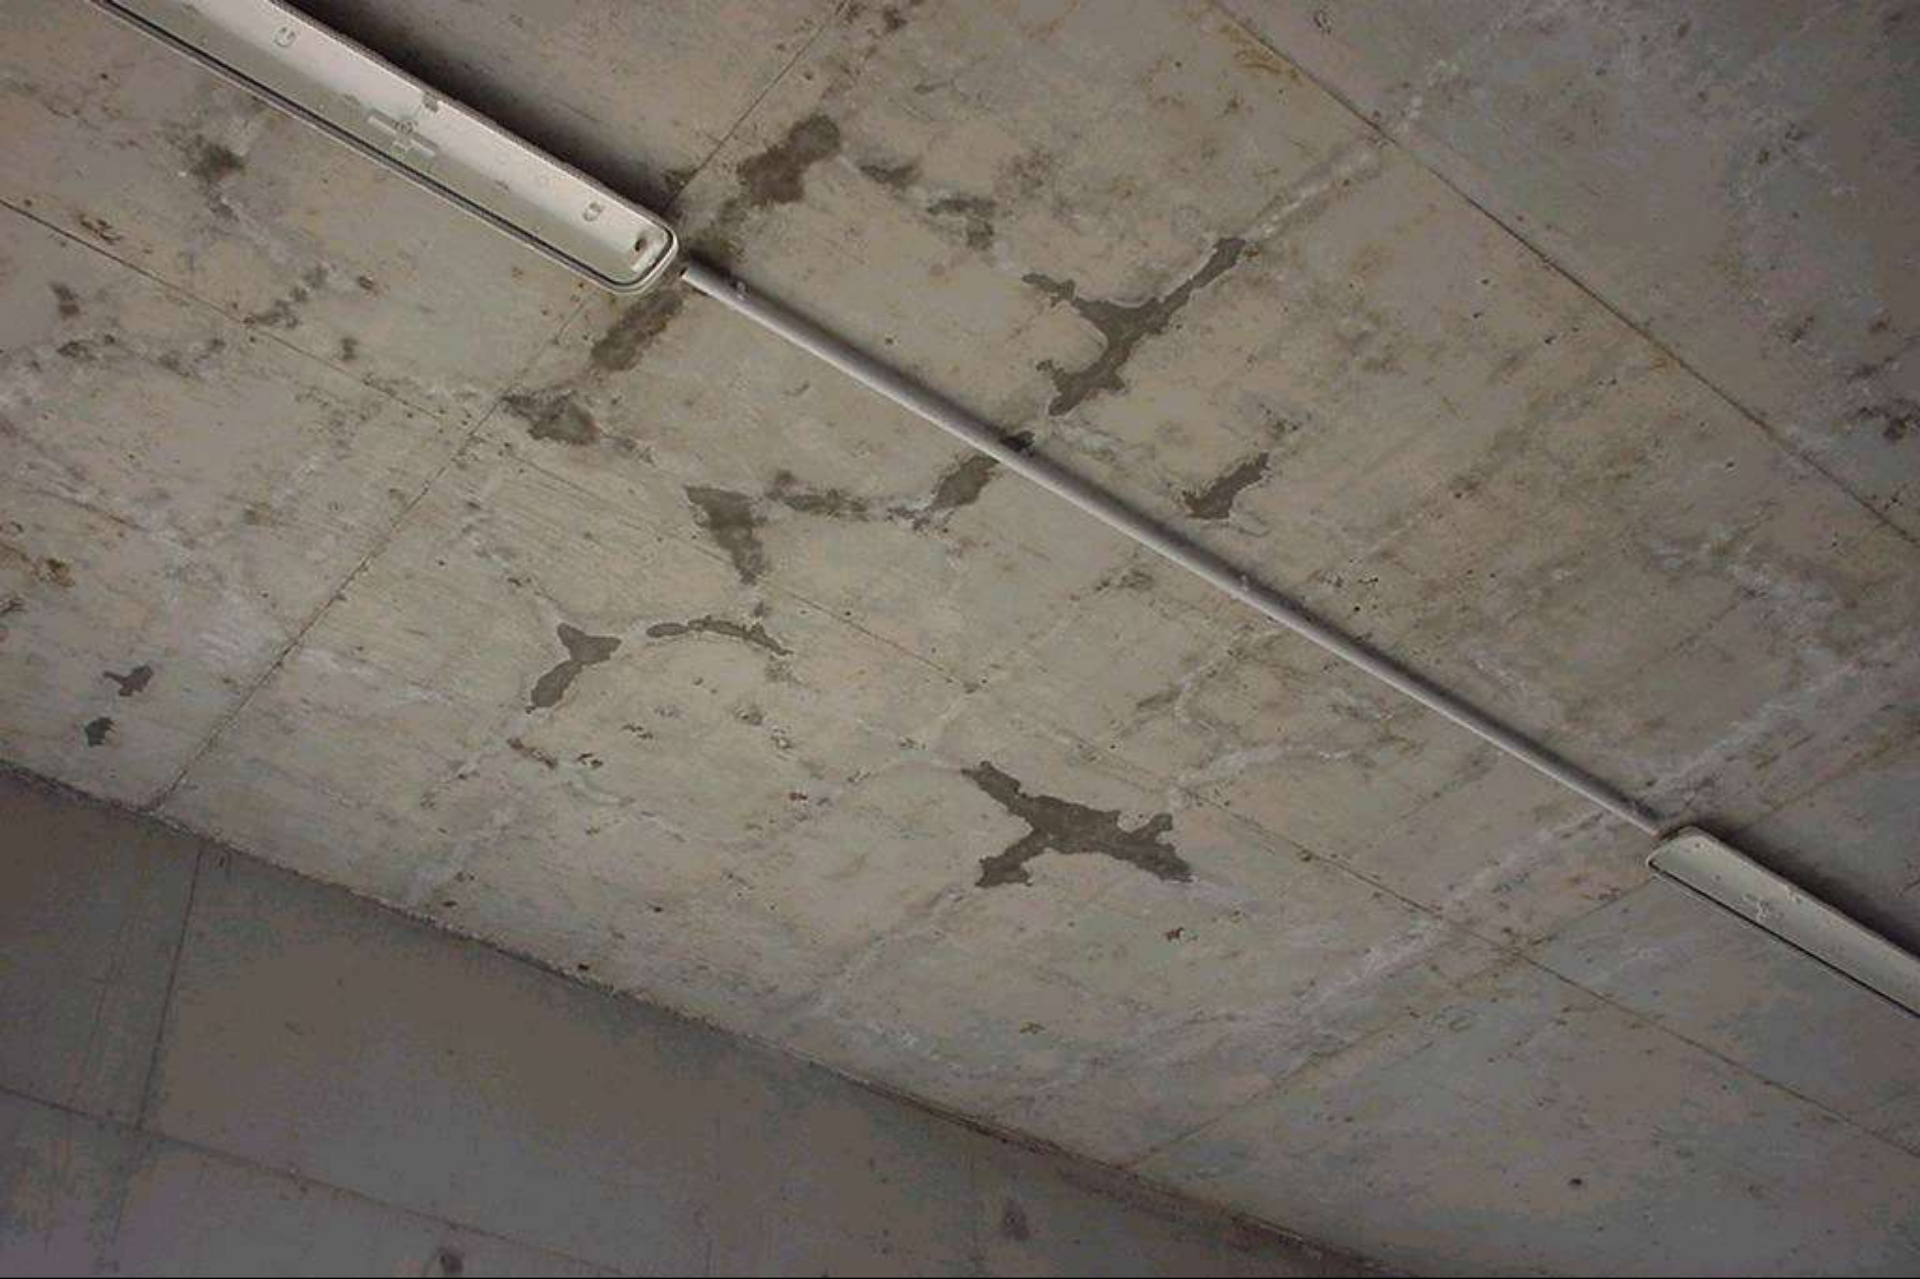
Fisuras por contracción plástica y secado prematuro de un hormigón colocado en tiempo caluroso

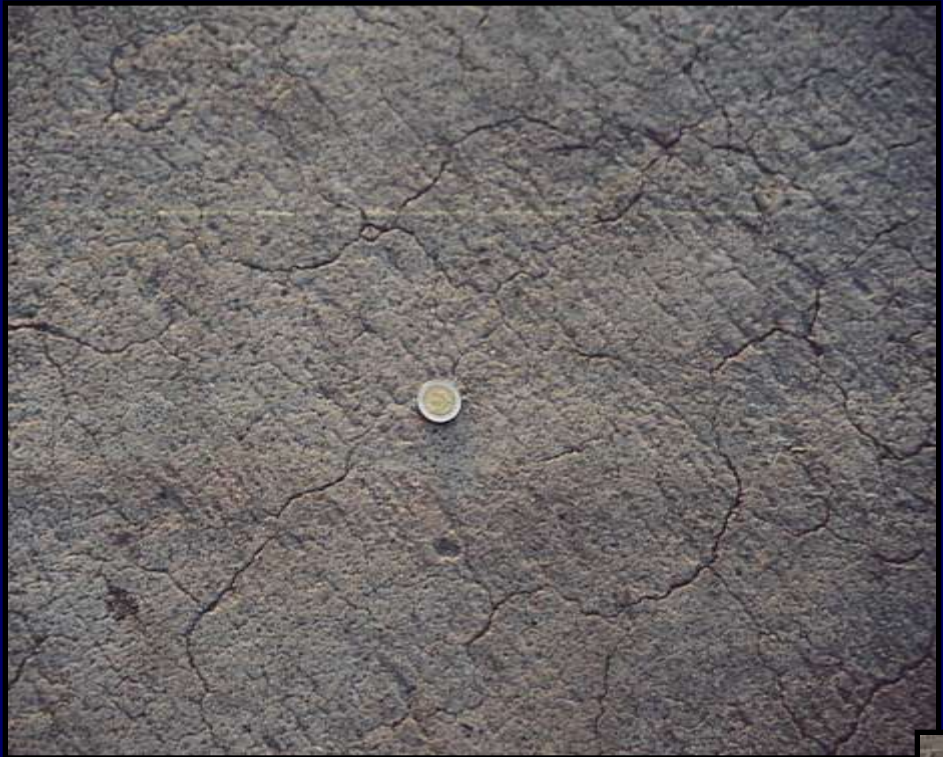
A close-up photograph of a concrete surface showing a network of irregular, interconnected cracks. A small, round, light-colored coin is placed on the surface to provide a sense of scale. The cracks are dark and vary in width and direction, creating a complex, web-like pattern across the greyish-brown concrete.

Un secado rápido del hormigón, así como un enfriamiento brusco cuando se retiran los encofrados puede conducir a la aparición de fisuras sin orientación predominante, que forman un “cuarteo” o “mapeo”. En estos casos, se habla de vínculos internos o autovínculo porque el interior del hormigón no se contrae e induce tensiones de tracción sobre el hormigón de la superficie

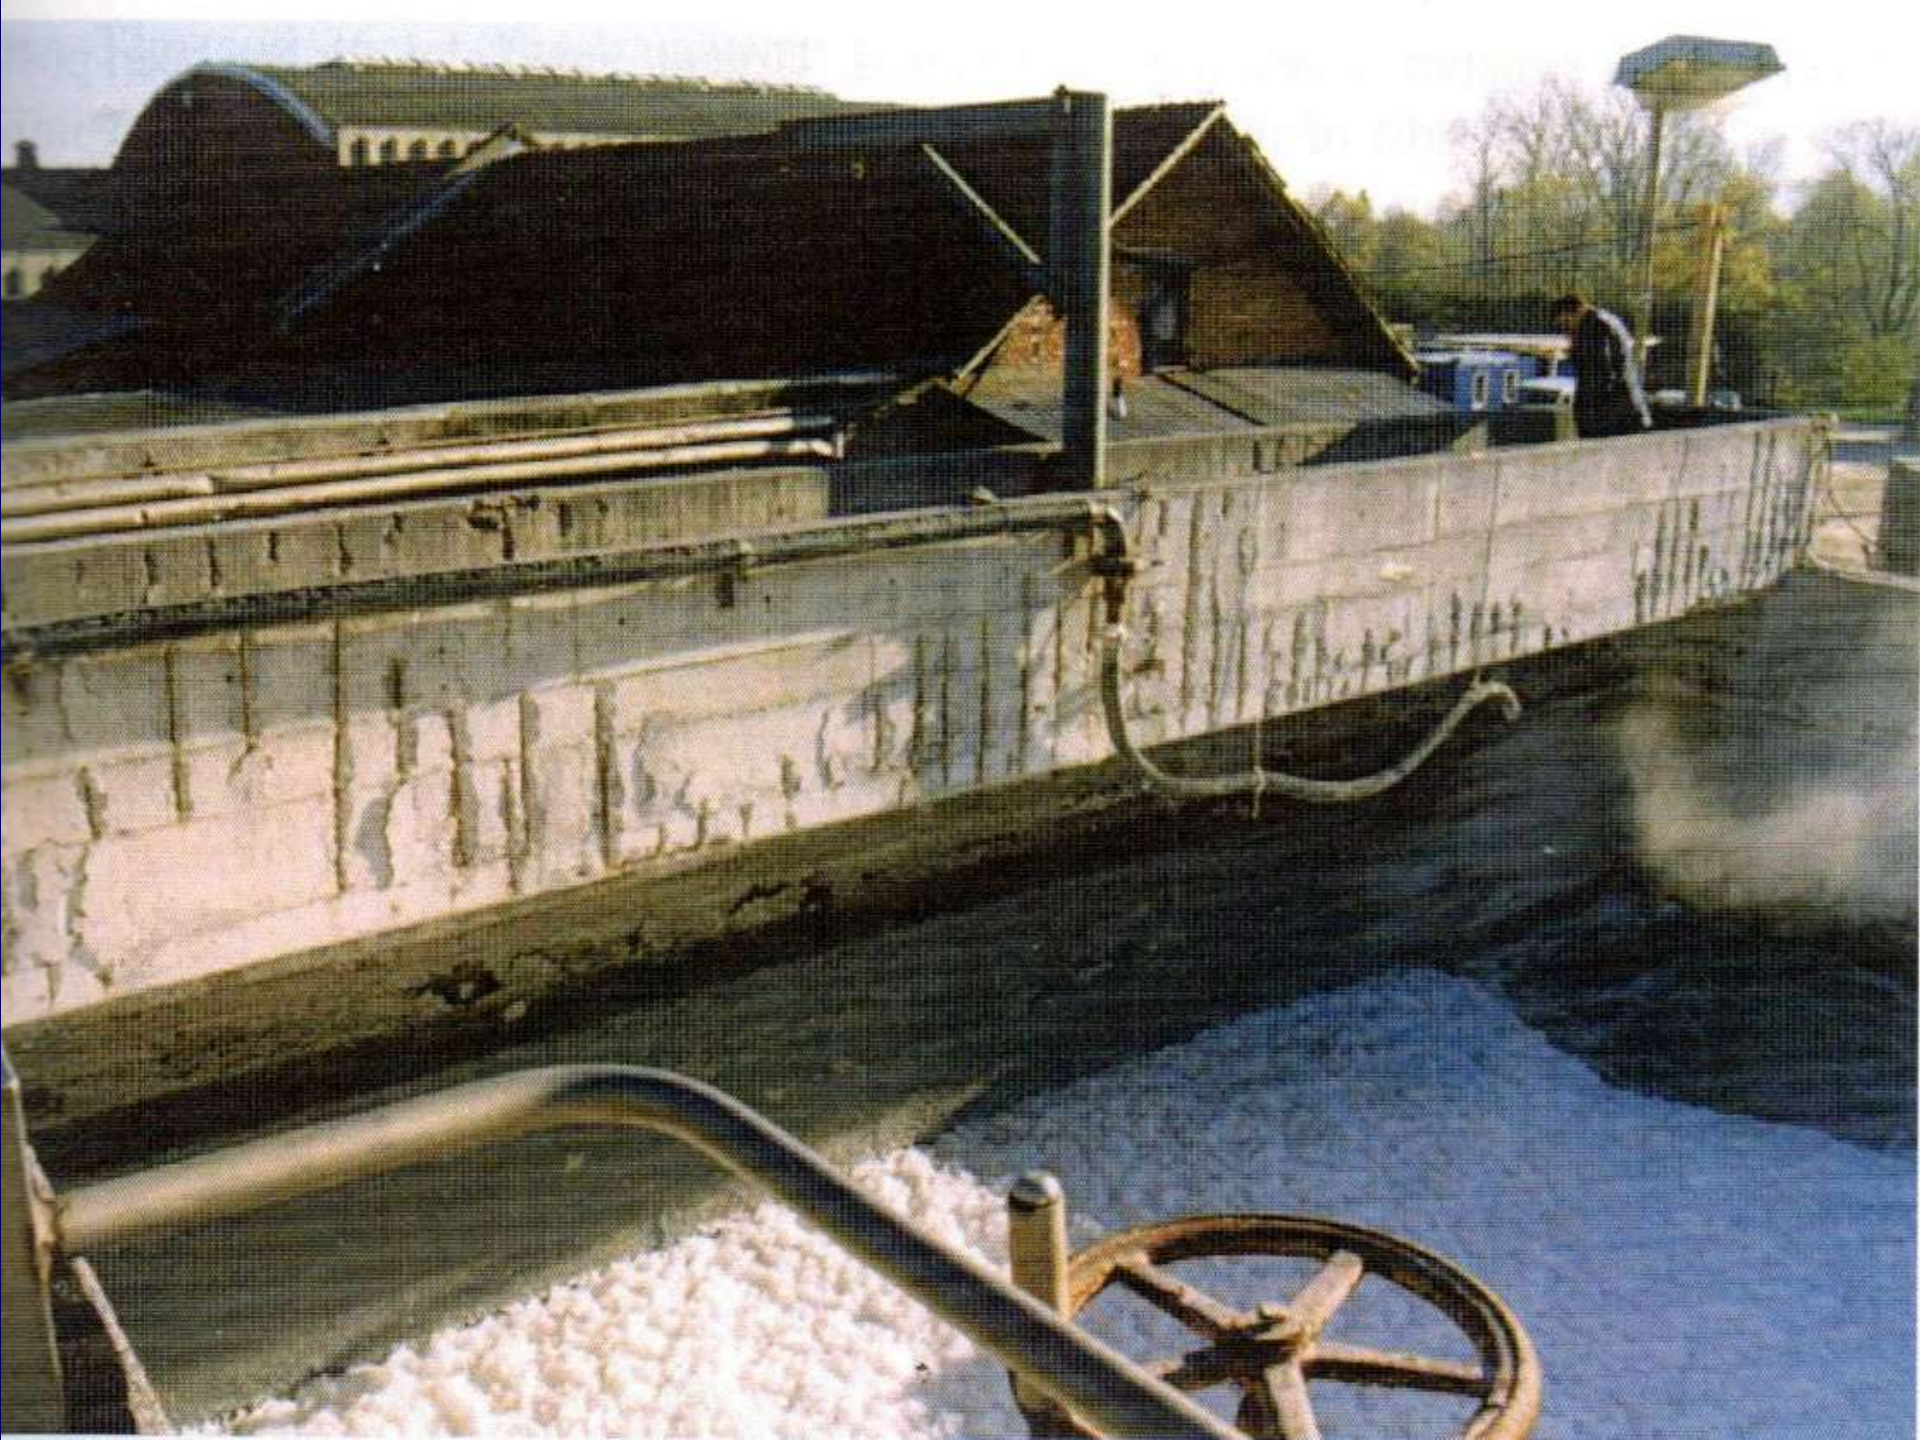
A close-up photograph of a concrete surface showing a network of cracks. The cracks are more linear and oriented in a specific direction, likely influenced by wind during the curing process. The concrete has a similar greyish-brown color to the top image, but the crack pattern is more uniform and directional.

Situación análoga con dirección del viento definida

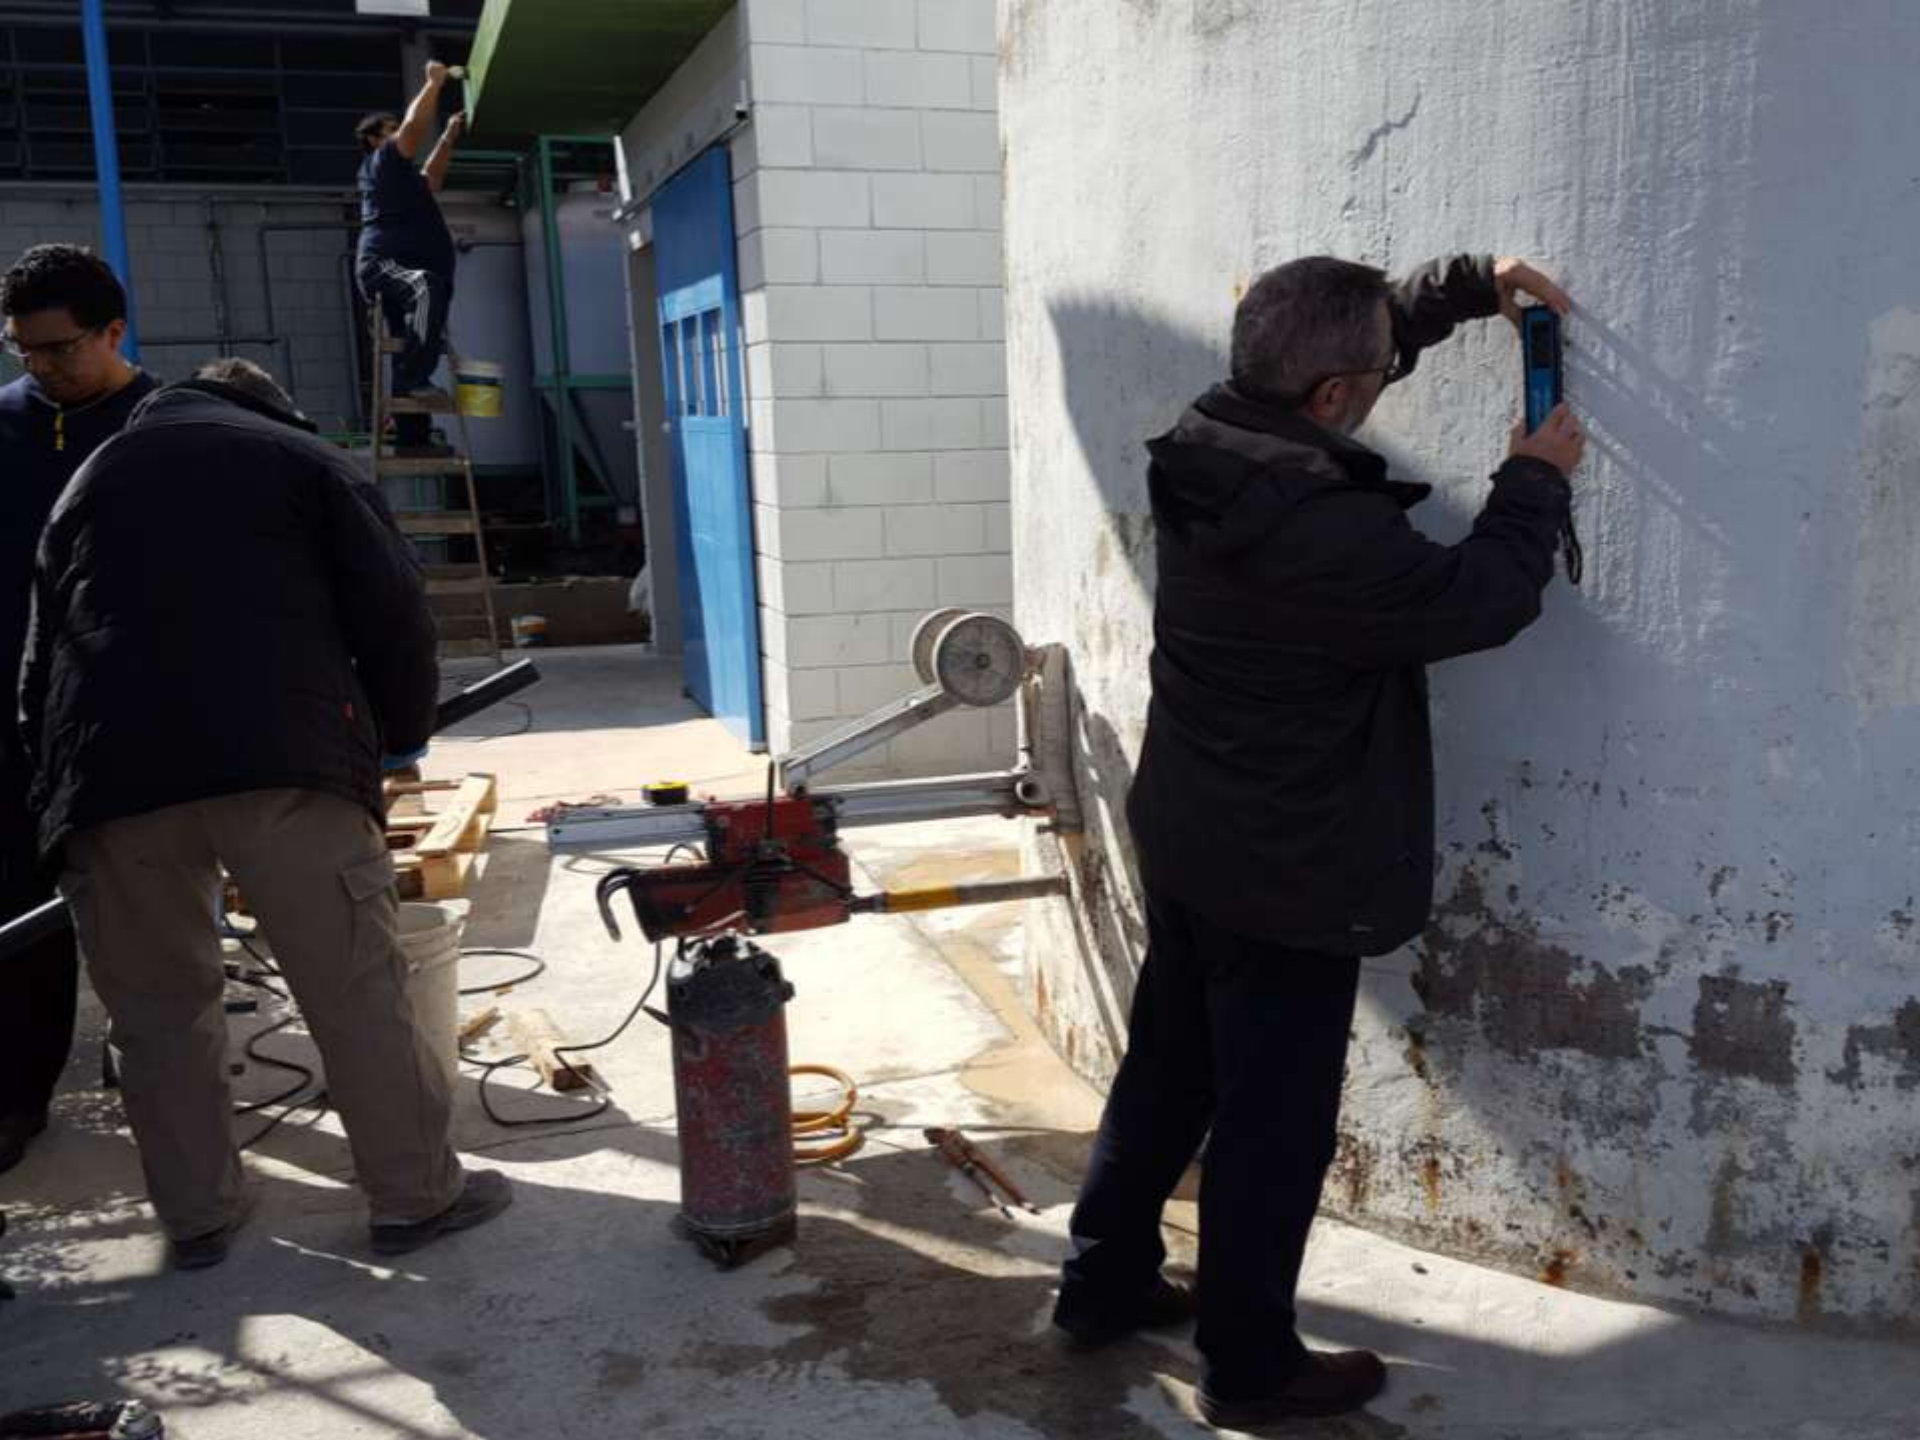
*Espesor de carbonatación con
media de 2.00 cm. en ambas
caras*

Saneado

Protección

Refuerzo

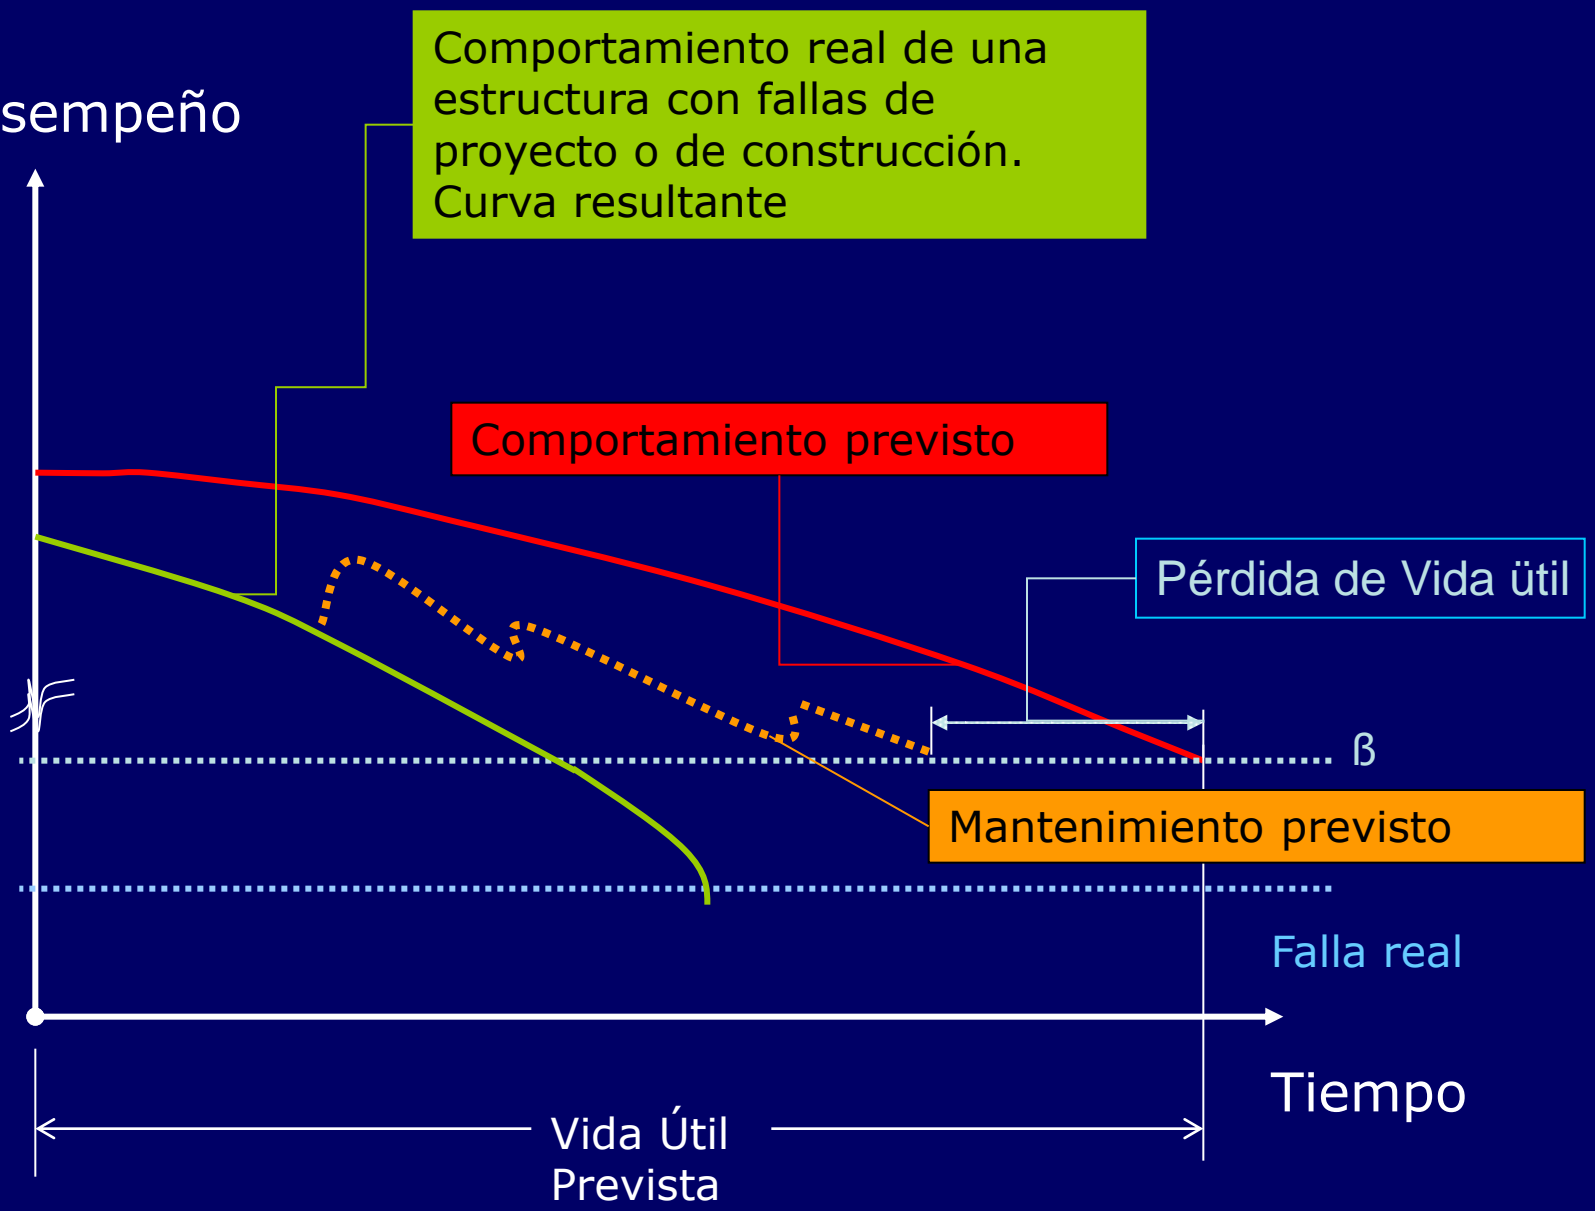
Comportamiento real de una estructura con fallas de proyecto o de construcción. Curva resultante

Pérdida de Vida útil

Mantenimiento previsto
