# CARACTERIZACIÓN DE MORTEROS

INSTITUTO DE ENSAYO DE  
MATERIALES

# BIBLIOTECA NACIONAL

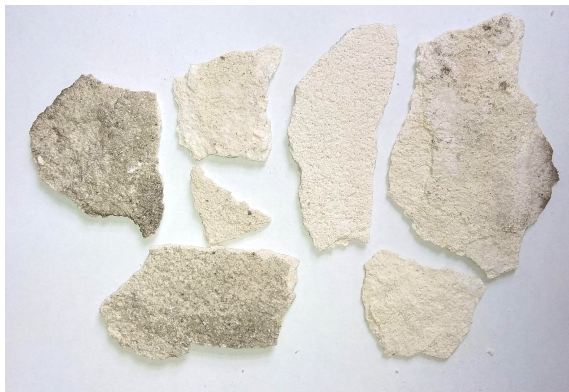
Determinación de las características granulométricas de los agregados (IEM, FING, UDELAR<sup>3</sup>).

De acuerdo a lo solicitado, la determinación realizada se pudo inferir que la fracción de agregados inertes está integrada por agregados finos. Fueron informados los porcentajes retenidos parciales y retenidos acumulados por los tamices de 600, 300, 150 y 75 micras, además de los menores a 75 micras.

En la preparación de la Muestra Frugoni se procedió a la separación mecánica de la capa externa respecto de la subyacente empleando herramientas manuales de bajo impacto. Para el caso de la Muestra Av. 18 de Julio fueron seleccionados los fragmentos formados únicamente por la capa externa. Posteriormente fueron molidas manualmente para facilitar la acción del ácido clorhídrico aplicado para obtener las fracciones inertes cuya granulometría se desea determinar. Las diferentes fracciones fueron separadas por tamizado húmedo.
