Estado del Cilindro Municipal luego del incendio

Atilio Morquio - Gonzalo Cetrangolo - Alina Aulet
Agustín Spalvier - Ian Bonner

Instituto de Estructuras y Transporte

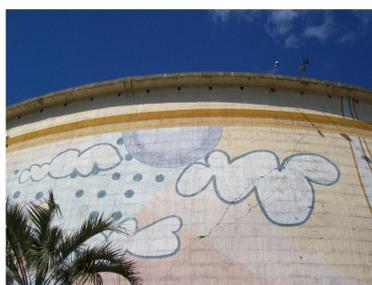
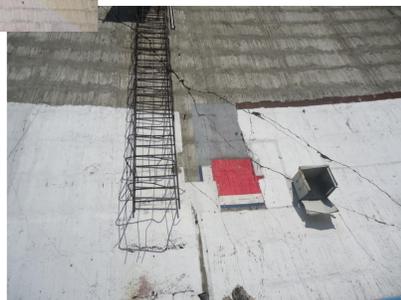
En este trabajo se muestran los resultados de los ensayos realizados por el IET para valorar el estado de la estructura y los daños que produjo el derrumbe.
