Un Problema de Corrosión sobre Alambres de Post-tensado

Por el Director del Instituto de Estática de la Facultad de Ingeniería y Agrimensura de Montevideo, Profesor Ingeniero JULIO RICARDONI

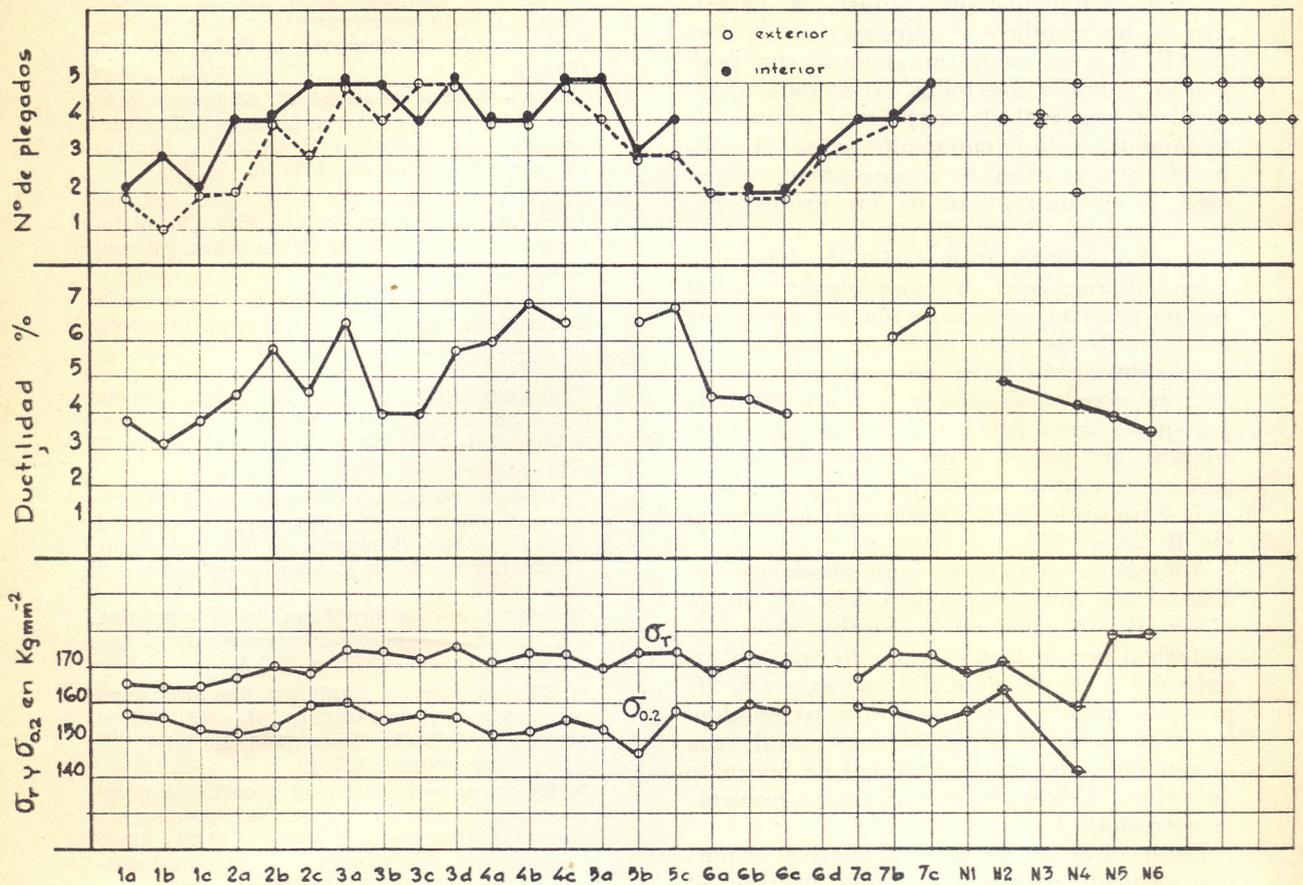
Figura Nº 12

Esta comparación se ha hecho en la figura 12 siguiendo la notación corriente, en la

cual se puede comprobar un paralelismo bastante grande entre los índices p y las ductilidades Δ sin mayor incidencia en la resistencia, lo cual daría razón a la hipótesis mencionada antes.

Puede ser interesante anotar que hay una cierta tendencia a agruparse los resultados de acuerdo con las vainas en que están enhebrados los alambres respectivos, lo cual podría indicar variación entre diversas partidas de alambre, ya que parece posible descartar, por todo lo dicho anteriormente, que la causa sea el diferente grado de corrosión.
