INSPECCIÓN Y RESTAURACIÓN DE LA CUBIERTA DE MADERA LAMINADA ENCOLADA DE UNA PISCINA CLIMATIZADA

Se presentan los resultados de la inspección del estado estructural de la cubierta de madera laminada encolada de una piscina climatizada de 500 m² de superficie, así como la propuesta de restauración de los elementos con daños estructurales causados por el fallo del adhesivo. La cubierta está formada por seis vigas principales de 20 m de longitud, correas y cabios de madera laminada encolada de Pino Paraná (*Araucaria araucana*). La rehabilitación consistió en refuerzos metálicos en las vigas principales. Luego se estimaron, mediante una simulación numérica según el método de los elementos finitos, las tensiones producidas tras la rotura de las vigas, así como las esperadas una vez realizada la restauración. En el caso de los elementos secundarios, se sustituyeron las condiciones de apoyo de los cabios en las correas y se reforzaron las correas de modo similar a las vigas principales.

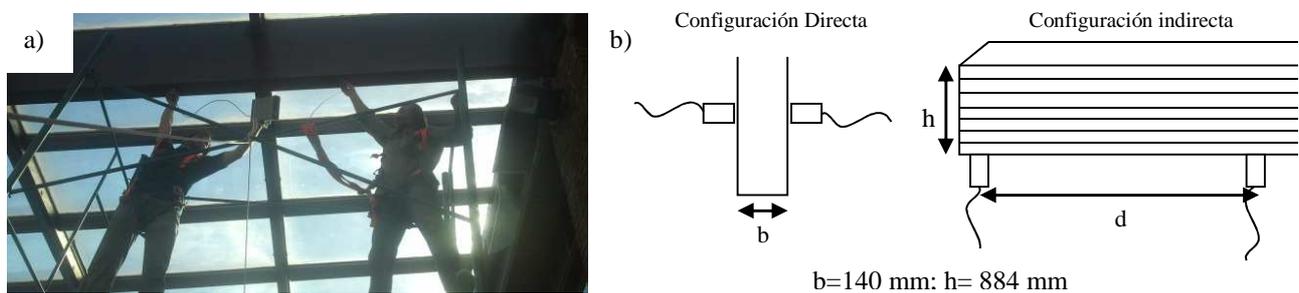
Para la estimación de la clase resistente de la madera utilizada en la obra se realizaron ensayos no destructivos en varios puntos de los elementos estructurales de la cubierta. Se midió la velocidad de transmisión de onda ultrasónica a través de la madera en dos direcciones: longitudinal y transversal. La medición se realizó con el equipo PROCEQ, modelo Pundit Lab, dotado de dos transductores de 54 kHz, uno emisor y otro receptor.

El resultado directo obtenido fue el tiempo de transmisión de la onda (t) entre dos puntos de manera que, conocida la distancia entre ellos (d), permitió obtener la velocidad de transmisión de onda (v) en las dos direcciones medidas. En base a los resultados de velocidad de transmisión de onda ultrasónica en las direcciones longitudinal (paralela a la dirección de la fibra) y transversal (perpendicular a la dirección de la fibra), se estimó el módulo de elasticidad dinámico paralelo a la fibra ($E_{dyn,0}$) y perpendicular a la fibra ($E_{dyn,90}$) de la madera al contenido de humedad presente medido (16%). Para esto se tomaron tramos de viga sin líneas de cola ni *finger-joint* entre los puntos de medición, de modo de obtener valores correspondientes a las láminas de madera aserrada empleadas para la fabricación de las vigas laminadas. En la Figura 2 se representan los dos tipos de mediciones ultrasónicas realizados en los elementos de madera de la cubierta: directa en la dirección perpendicular a la fibra de la madera e indirecta en la dirección longitudinal.

Figura 2: a) Medición de la velocidad de onda ultrasónica en la cubierta de la piscina; b) medición directa en la dirección perpendicular a la fibra y medición indirecta en la dirección paralela a la fibra.
