Patología de Estructuras sometidas a fuego

4ª JORNADA DE AVANCES EN DISEÑO Y TECNOLOGÍA DEL HORMIGÓN
Lunes 19 de noviembre de 2018 - 8 a 13 hs - Facultad de Ingeniería

Prof. Roberto Dalledone Machado
Universidade Federal do Paraná – BRASIL

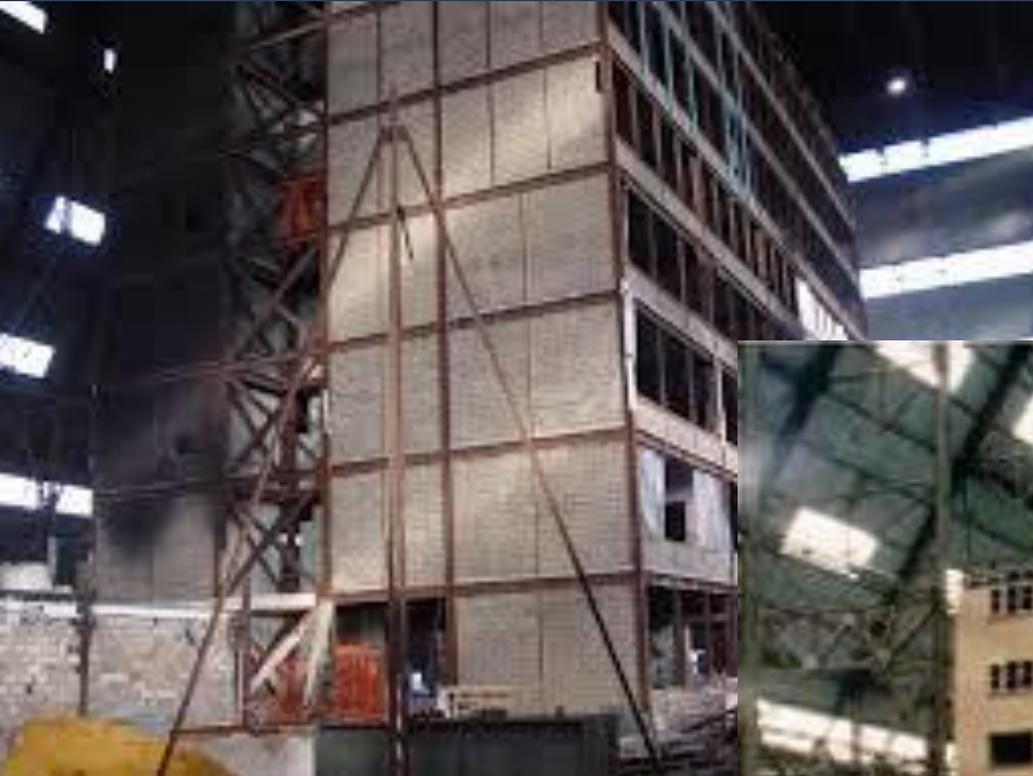
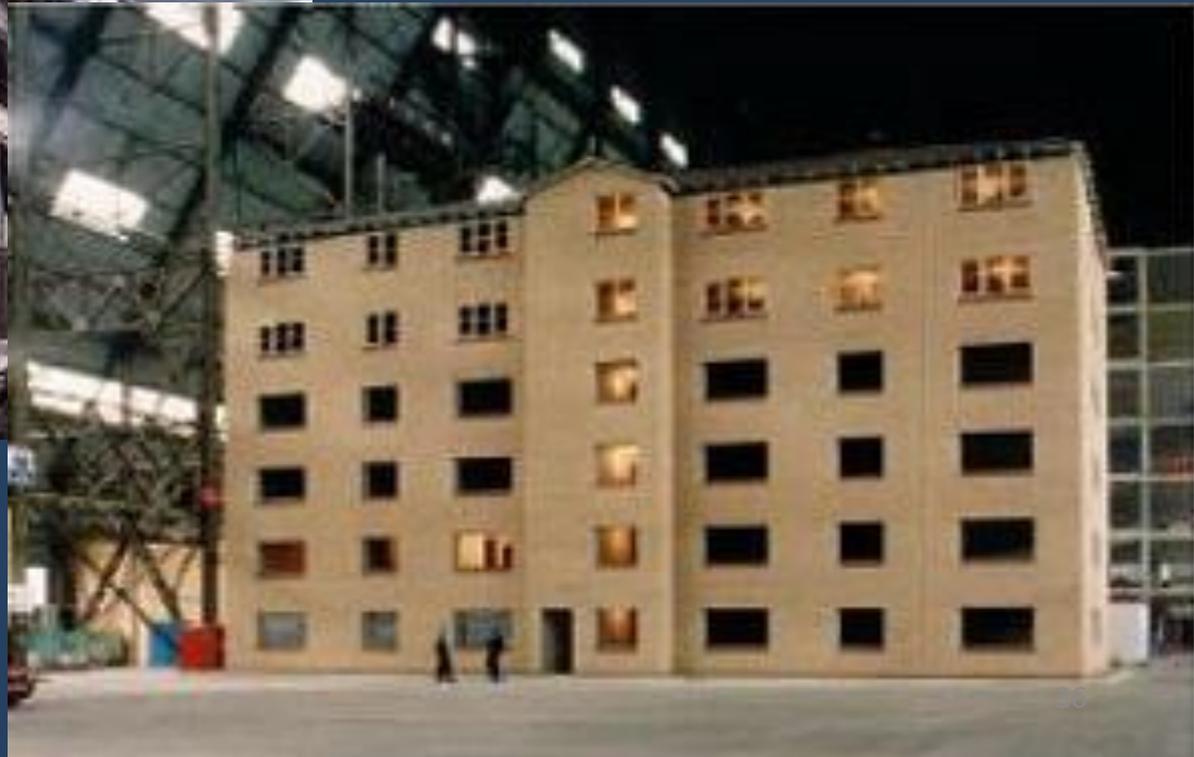
Incendio "Experimental"

Cardington Fire Tests

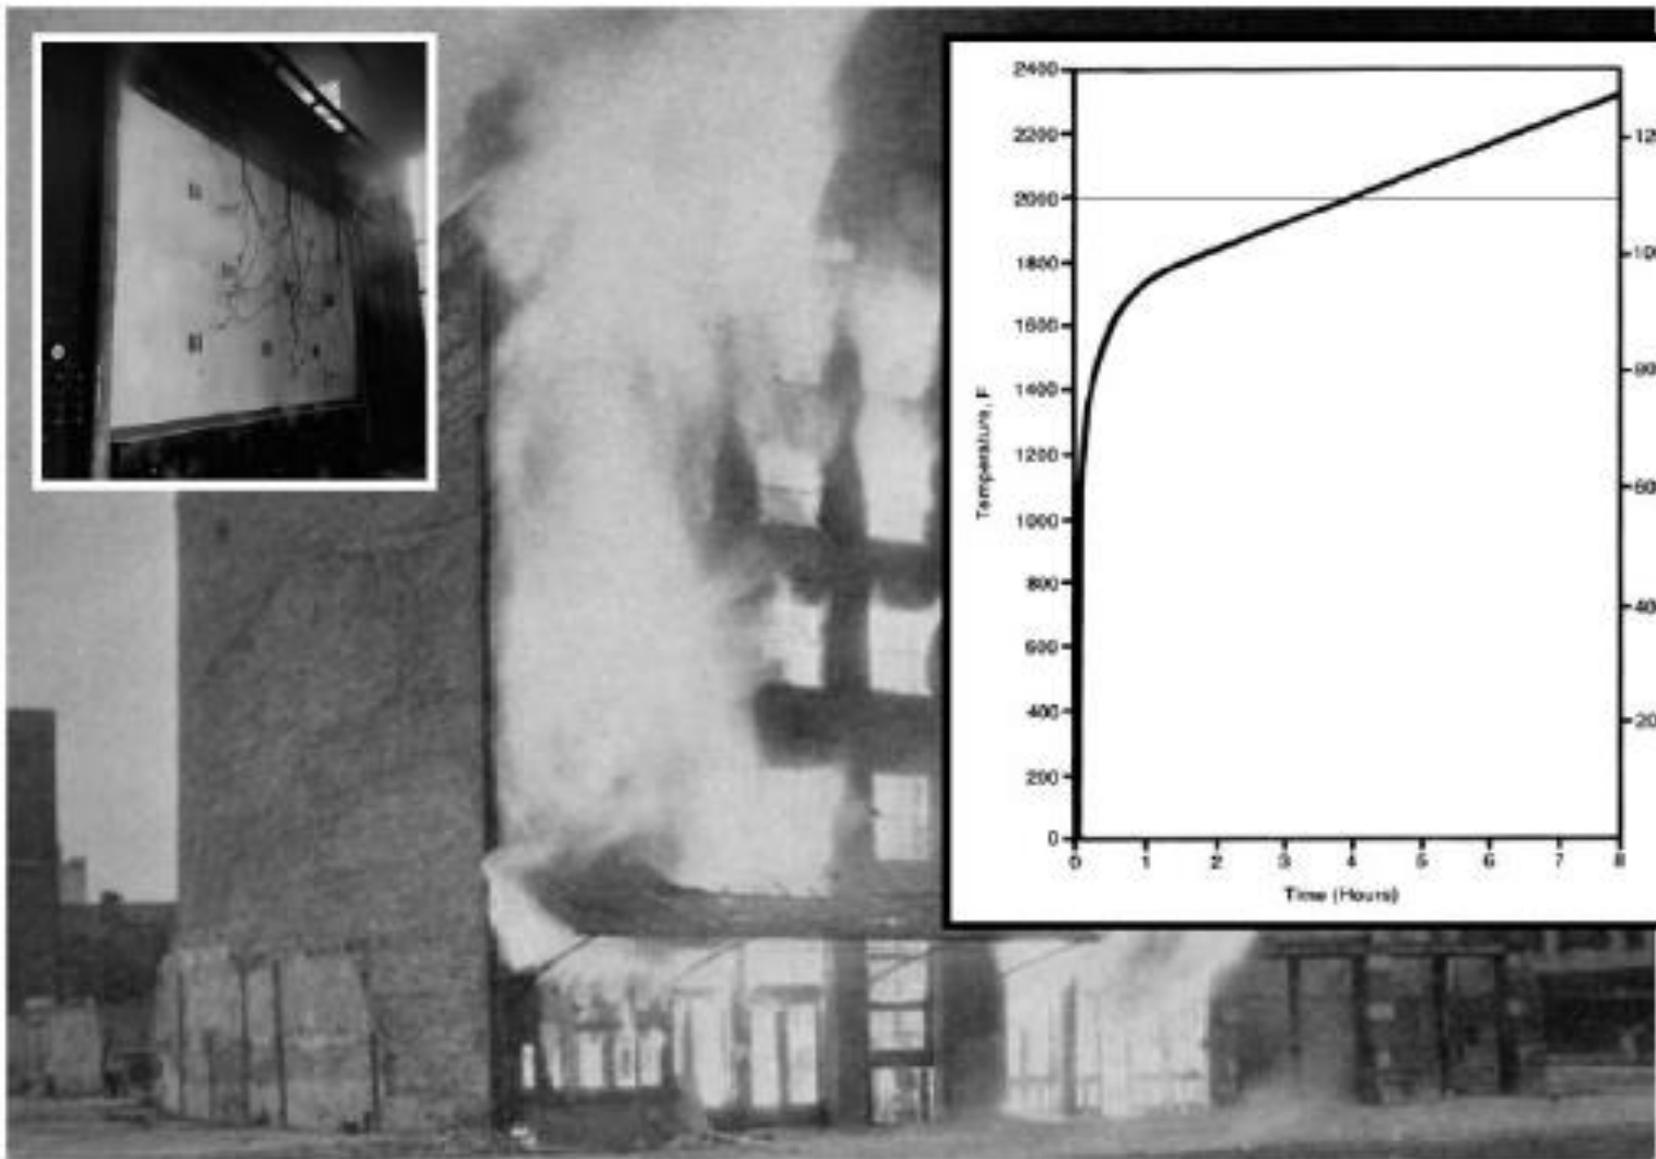
Figura 2.19 – Edifício em chamas como parte de uma série de testes realizados para desenvolver a curva temperatura x tempo (Fonte: NISTIR 6890, 2002).

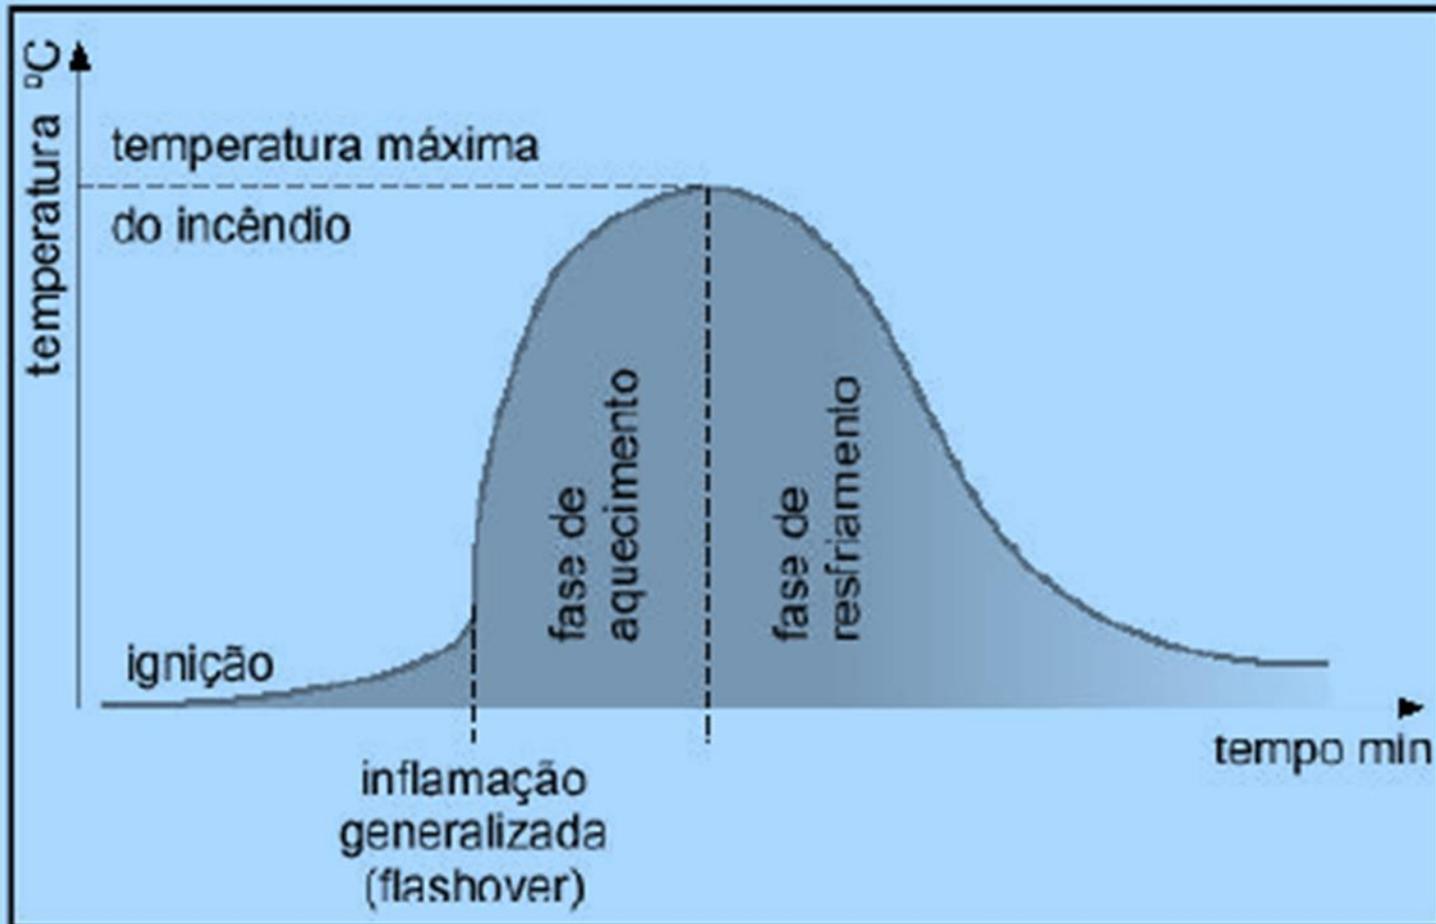
Curva Temperatura - Tempo

Figura 2.4 - Curva temperatura-tempo para incêndios naturais

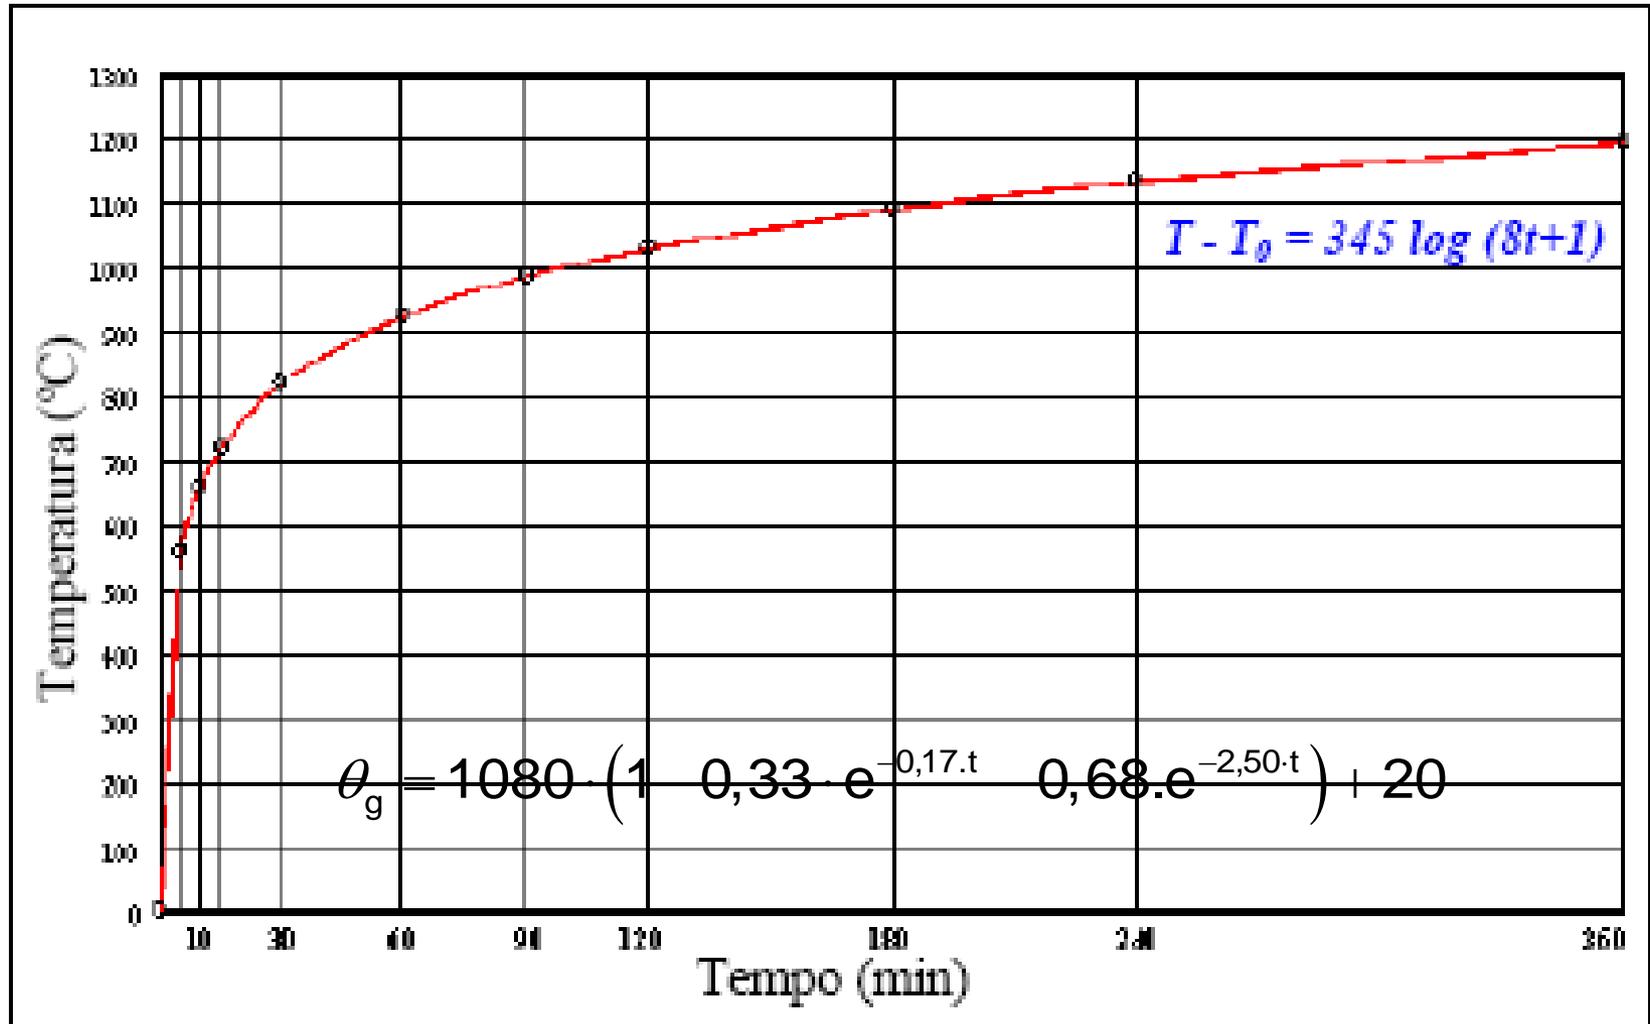
Curvas Estándar de Incendios

Figura 2.5 - Curvas temperatura-tempo para incêndio padrão

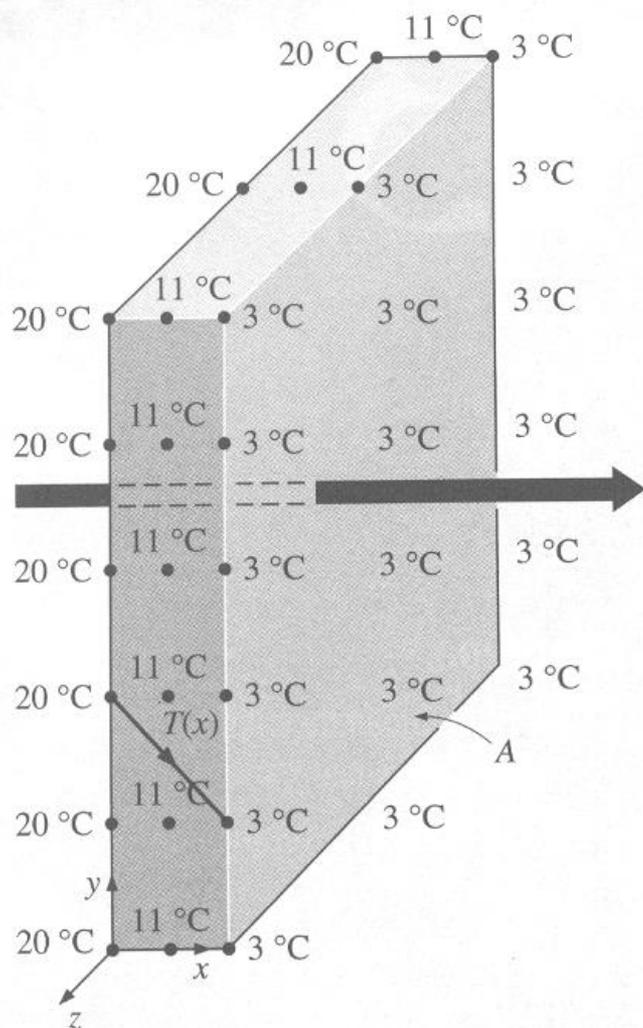
Coef. Conductividade Térmica - k

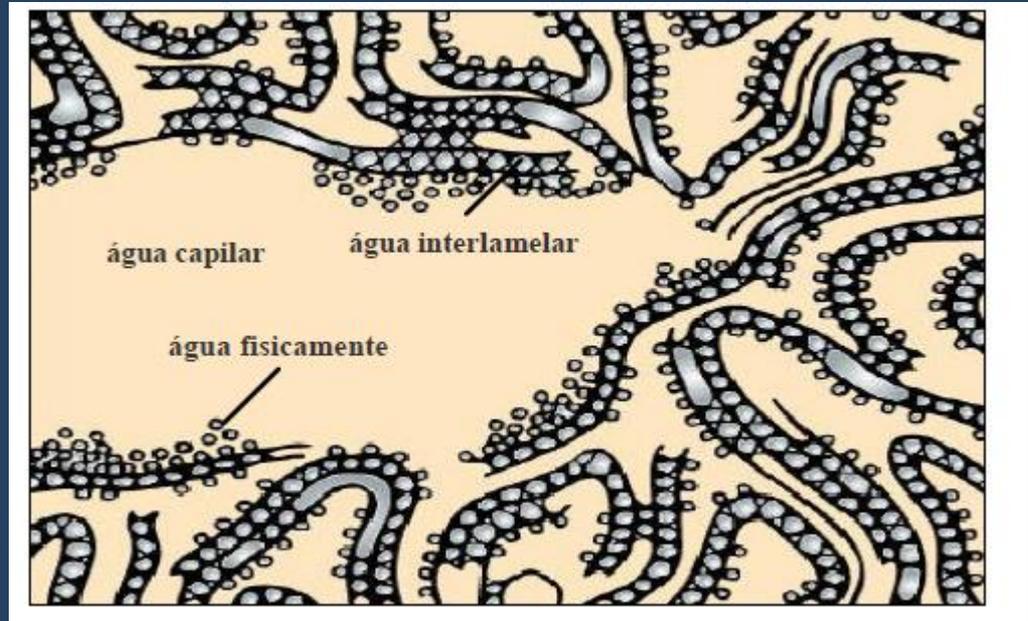
Influencia del agua en la pasta de cemento

Representação dos tipos de água na pasta

[Fonte: MEHTA & MONTEIRO, 1994]

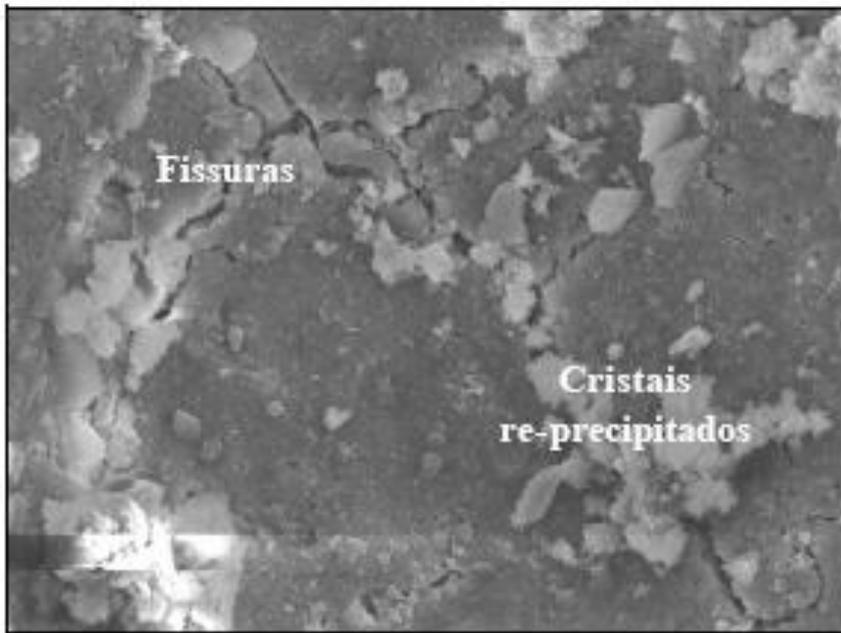
Figura 5.48 - Concreto de alta resistência à 900°C
(x1000)

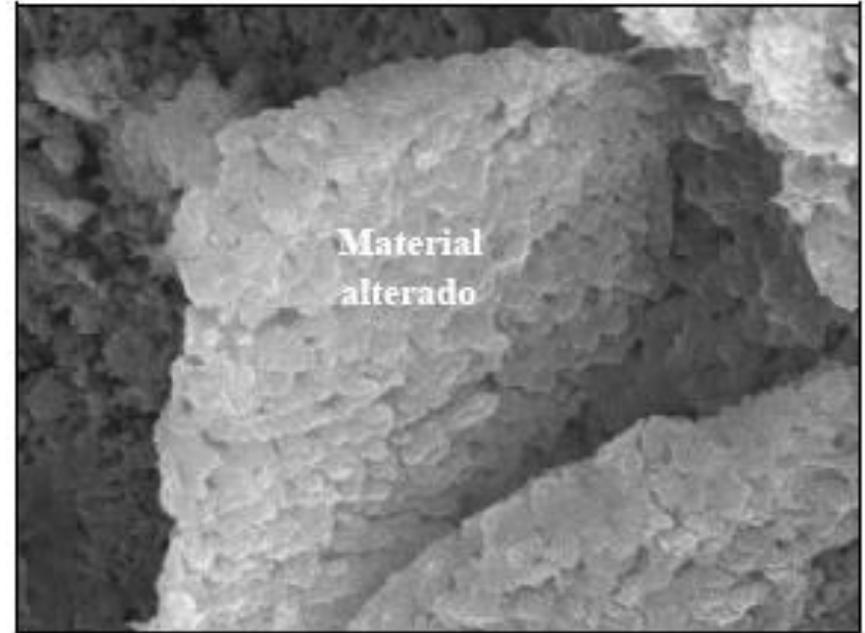
Figura 5.49 - Concreto de alta resistência à 900°C
(x11000)

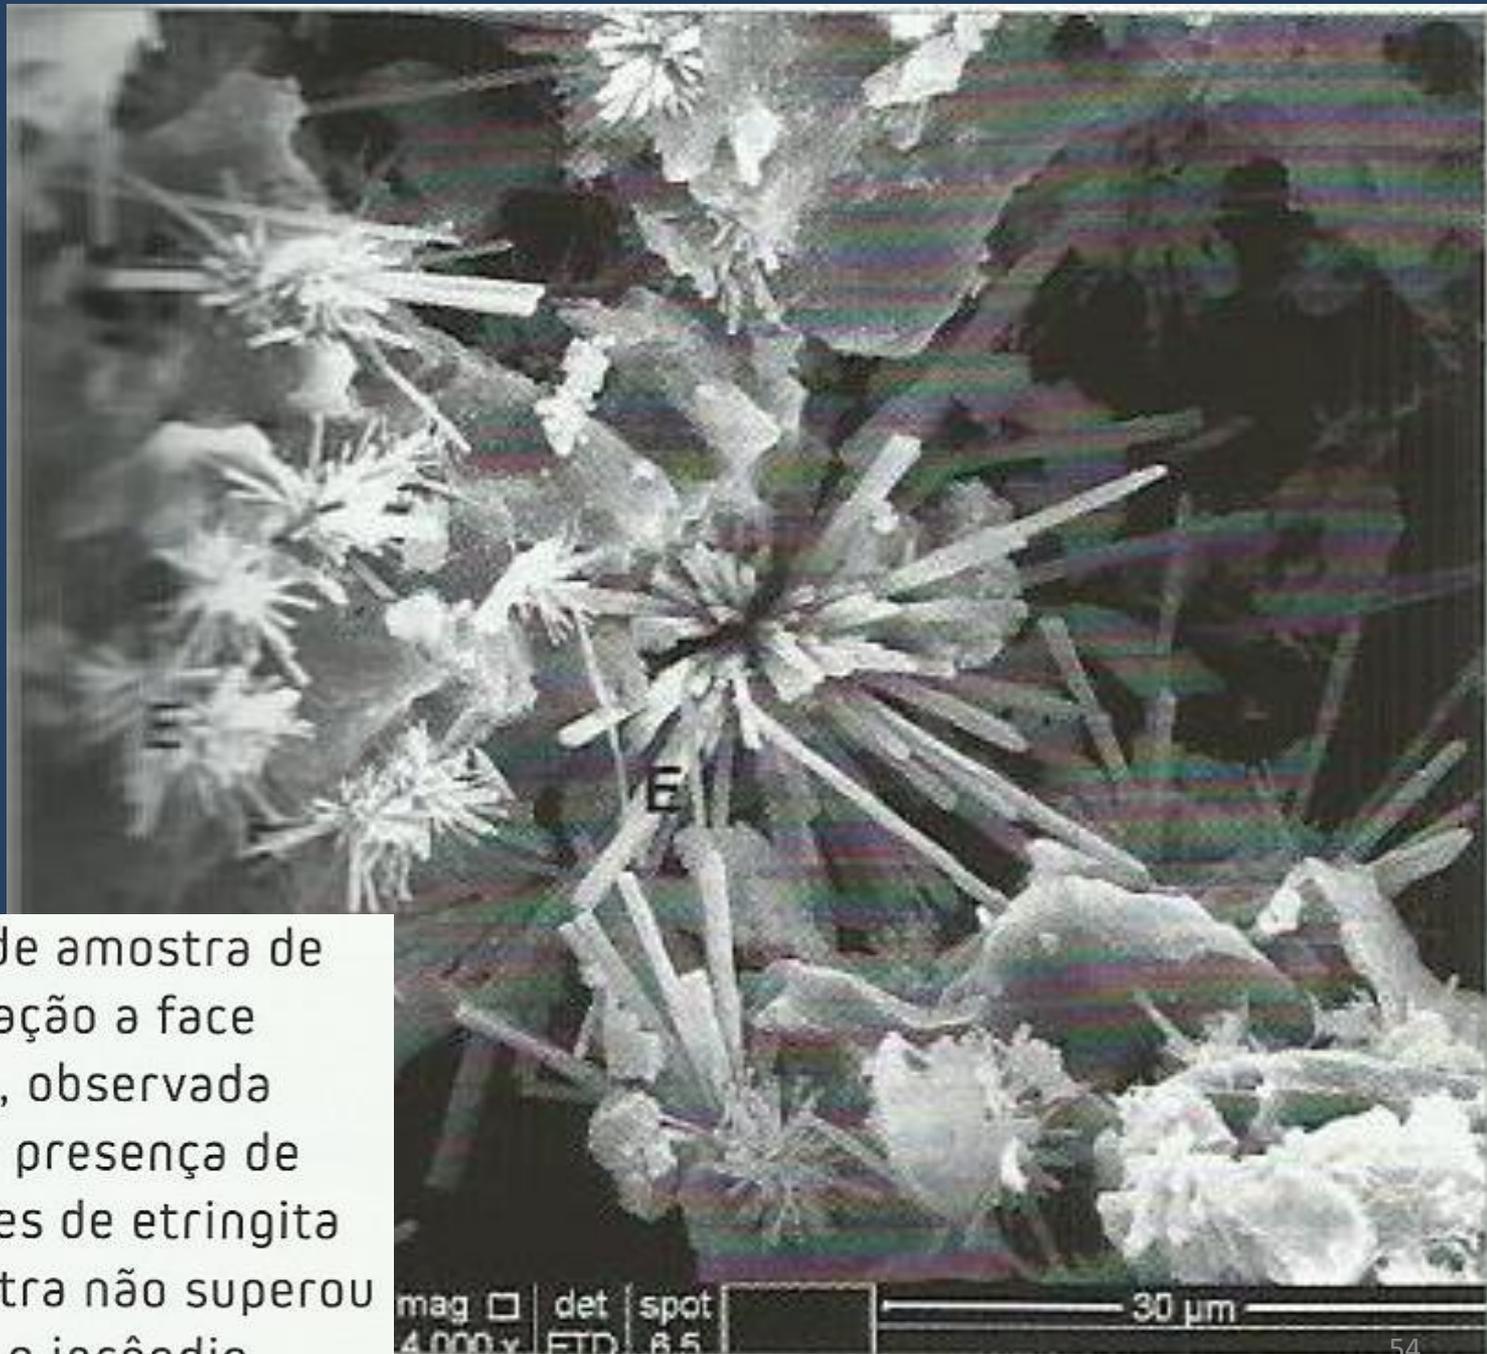
Porção interna de amostra de concreto em relação a face exposta ao fogo, observada em MEV, onde a presença de cristais aciculares de etringita indica que amostra não superou 100 °C durante o incêndio

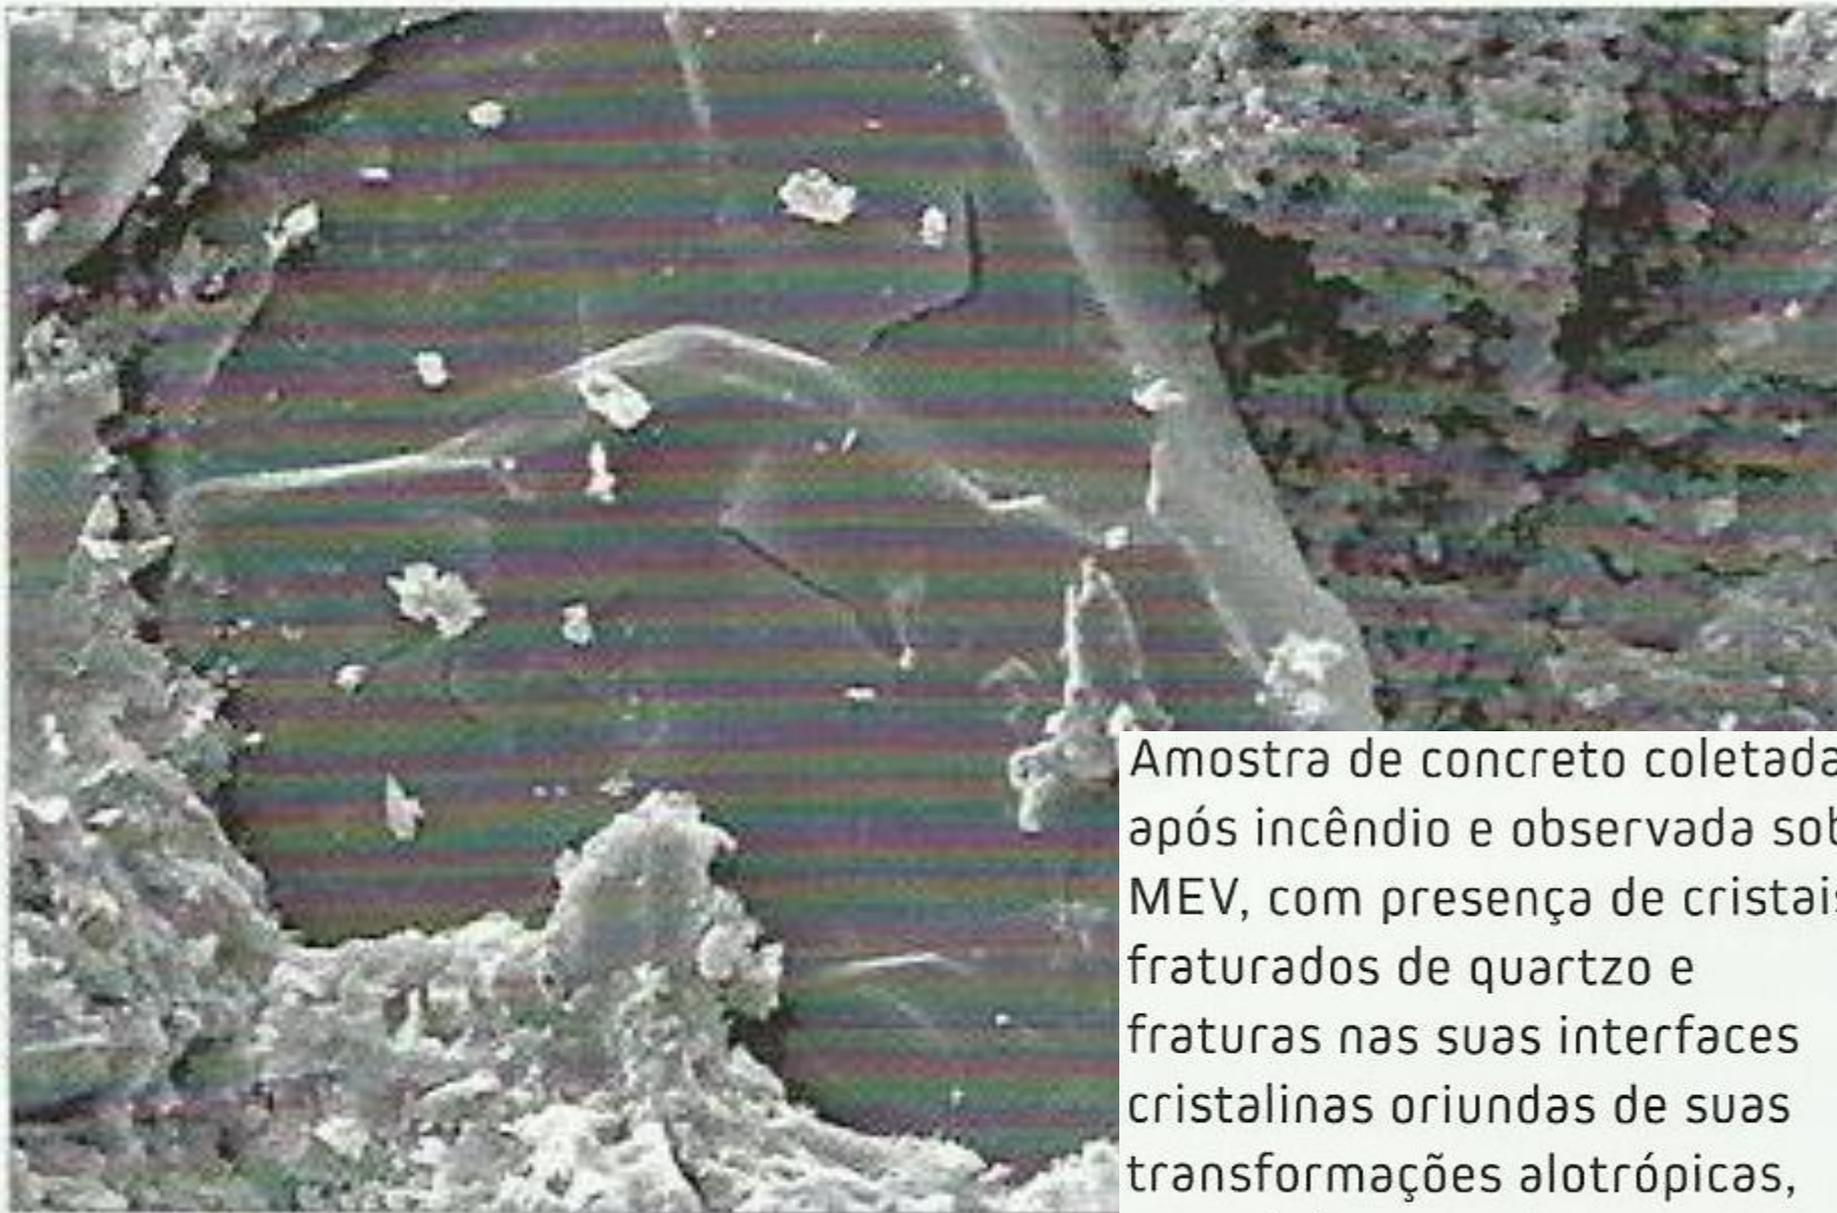
Amostra de concreto coletada após incêndio e observada sob MEV, com presença de cristais fraturados de quartzo e fraturas nas suas interfaces cristalinas oriundas de suas transformações alotrópicas, sugerindo que a temperatura foi superior a 570 °C

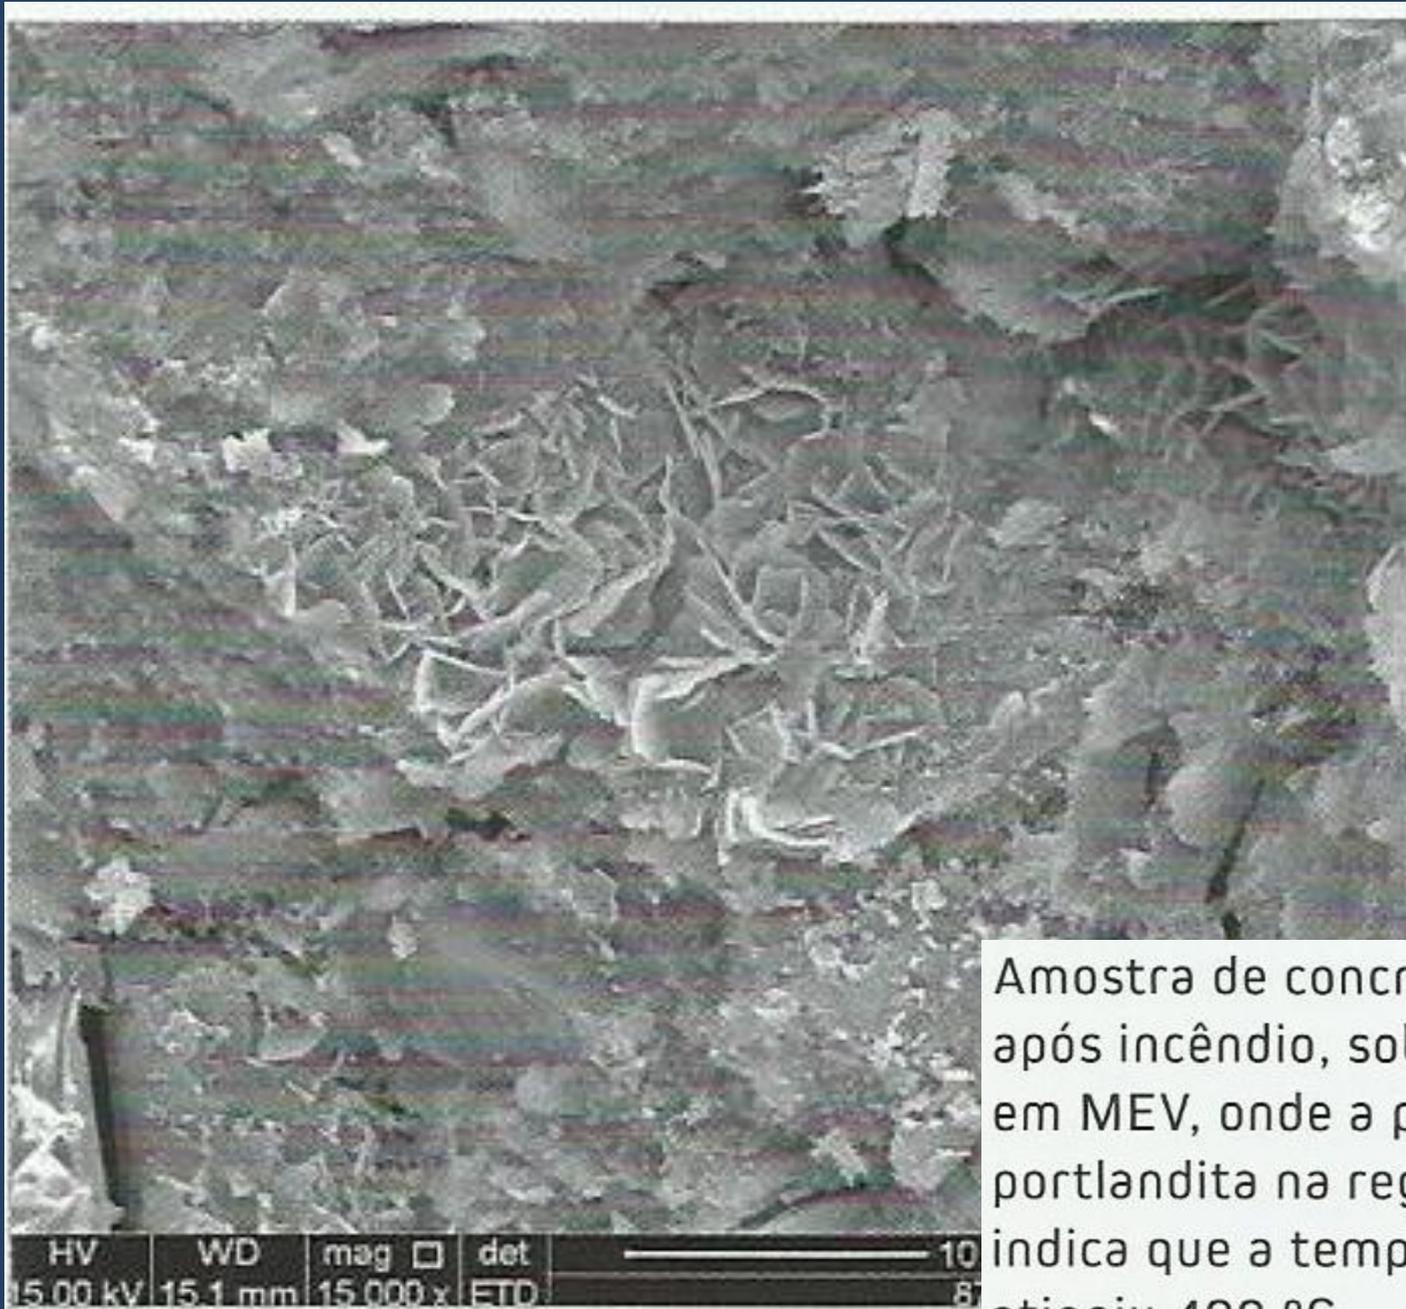
Amostra de concreto coletada após incêndio, sob observação em MEV, onde a presença de portlandita na região central indica que a temperatura não atingiu 480 °C

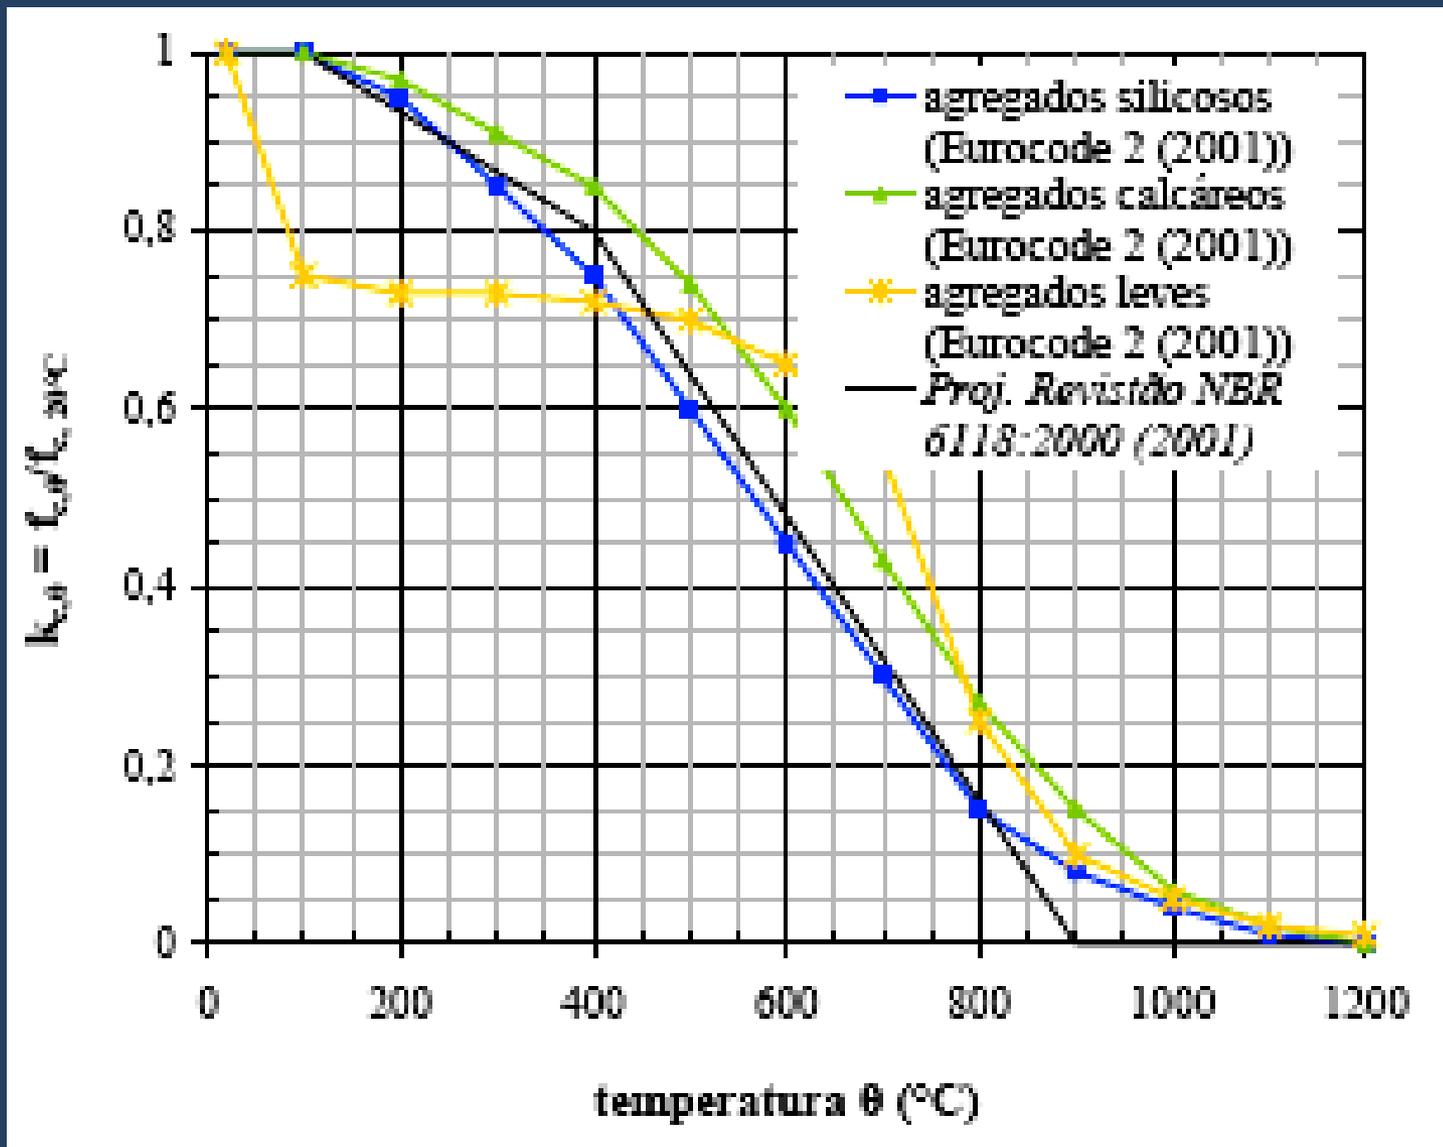
Reducción en la resistencia del hormigón

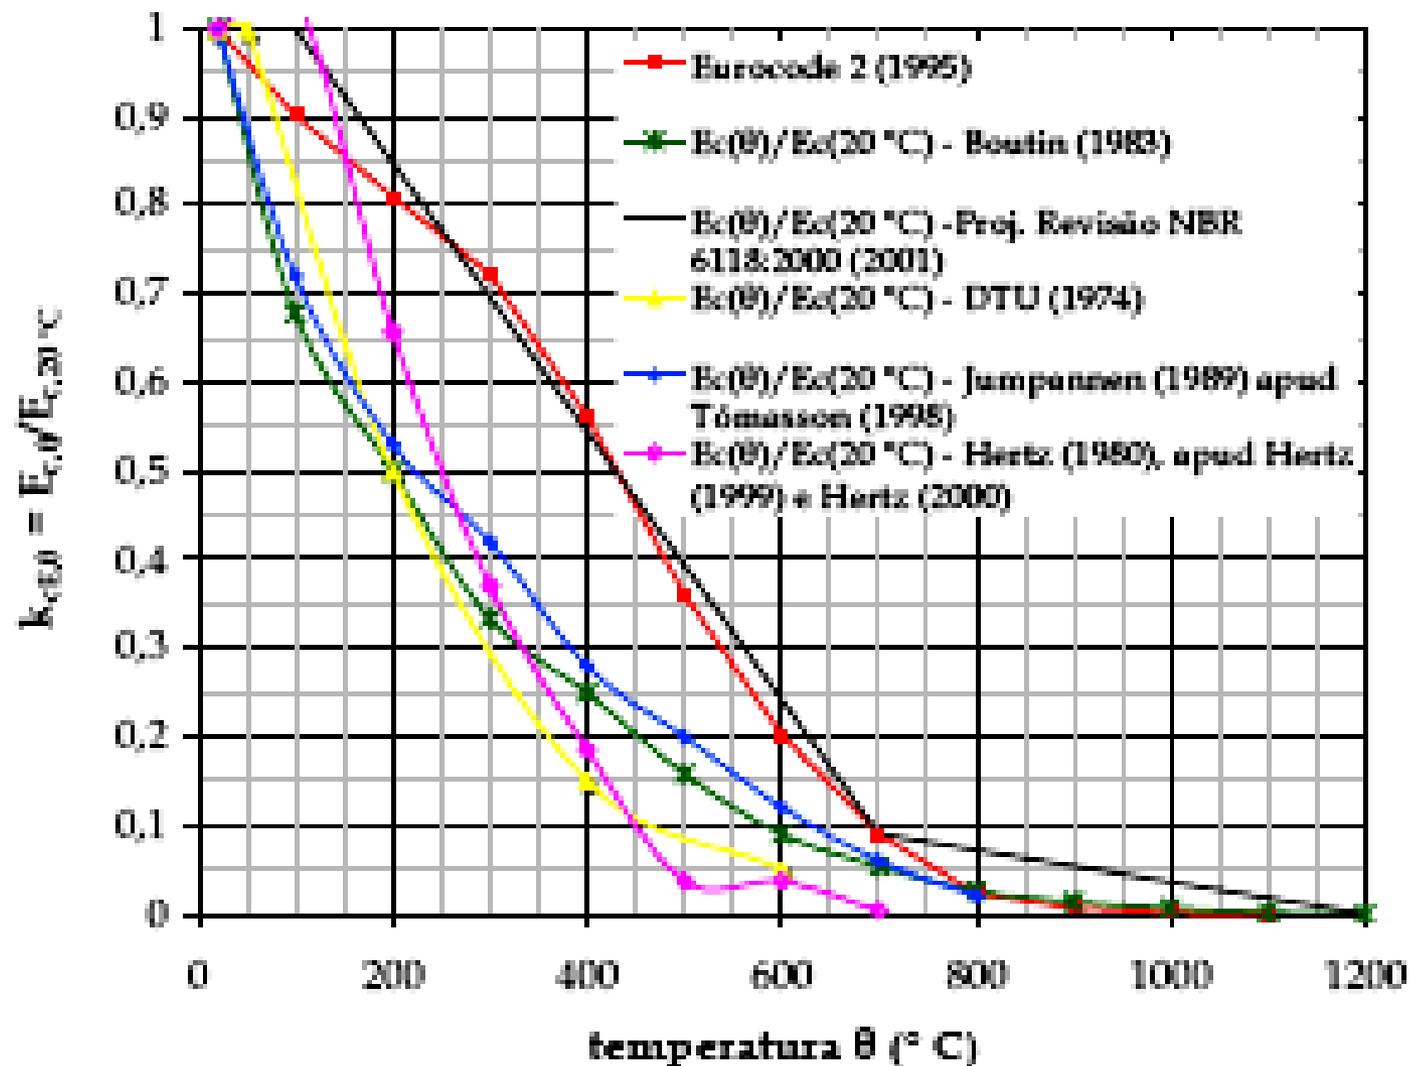
Reducción en el módulo de elasticidad del hormigón

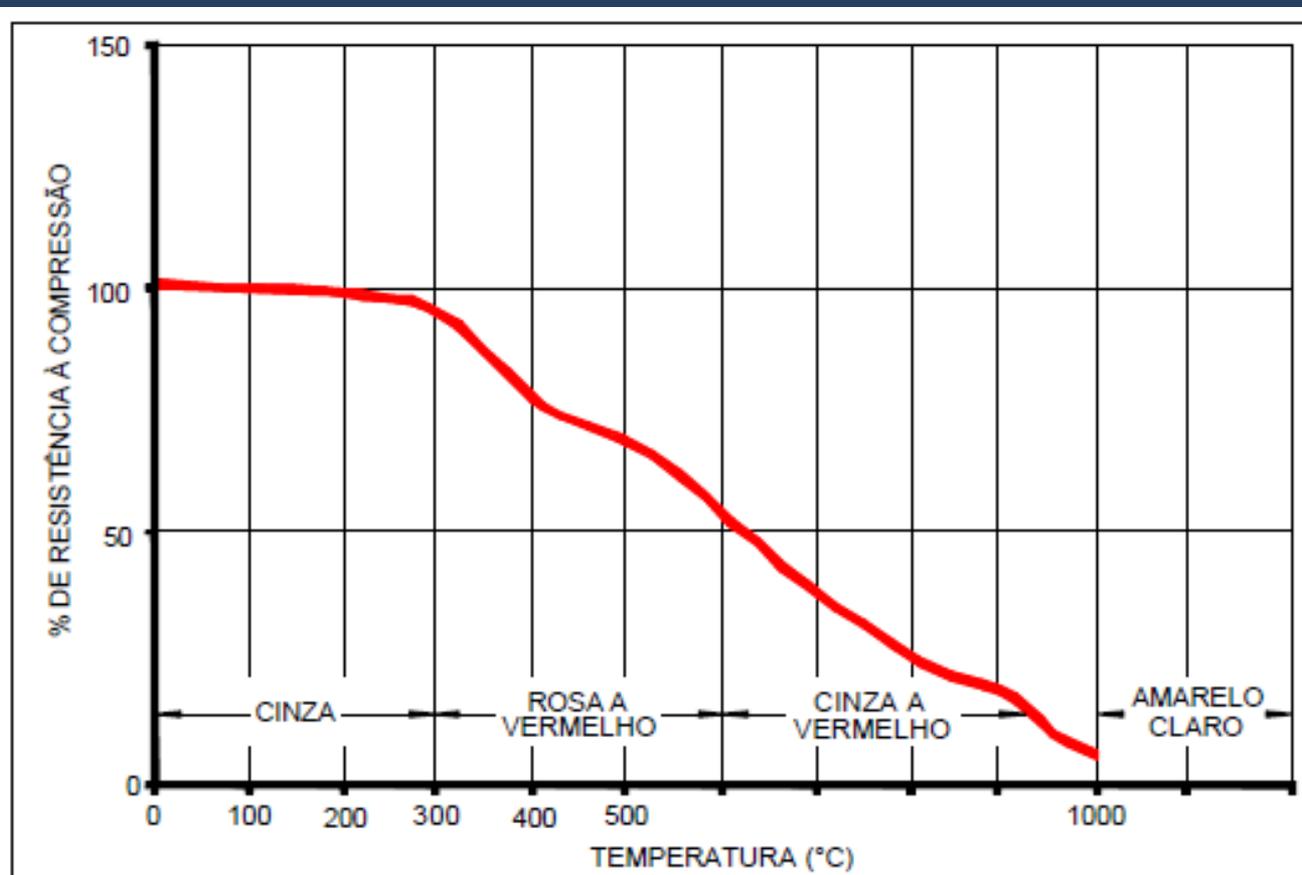
Variación del color y la resistencia del hormigón con la temperatura

Figura 3.8 - Alteração na resistência e coloração do concreto

[Fonte: CÁNOVAS, 1998]

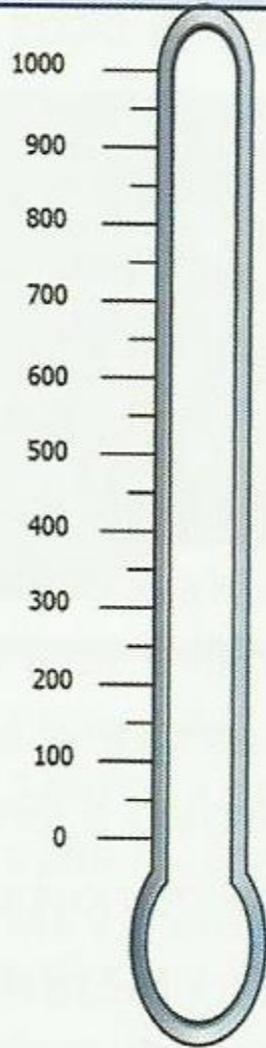
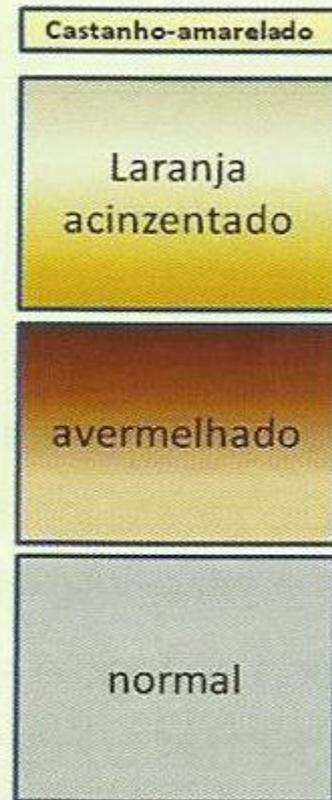
Temperatura (°C)

Mudança de cor

Efeitos físicos

Efeitos químicos

Esfarelamento e
desagregação

Fissuração
generalizada

573°C : popout
agregado quartzoso
550°C:
Fissuração Profunda

300°C :
Fissuração superficial
spalling

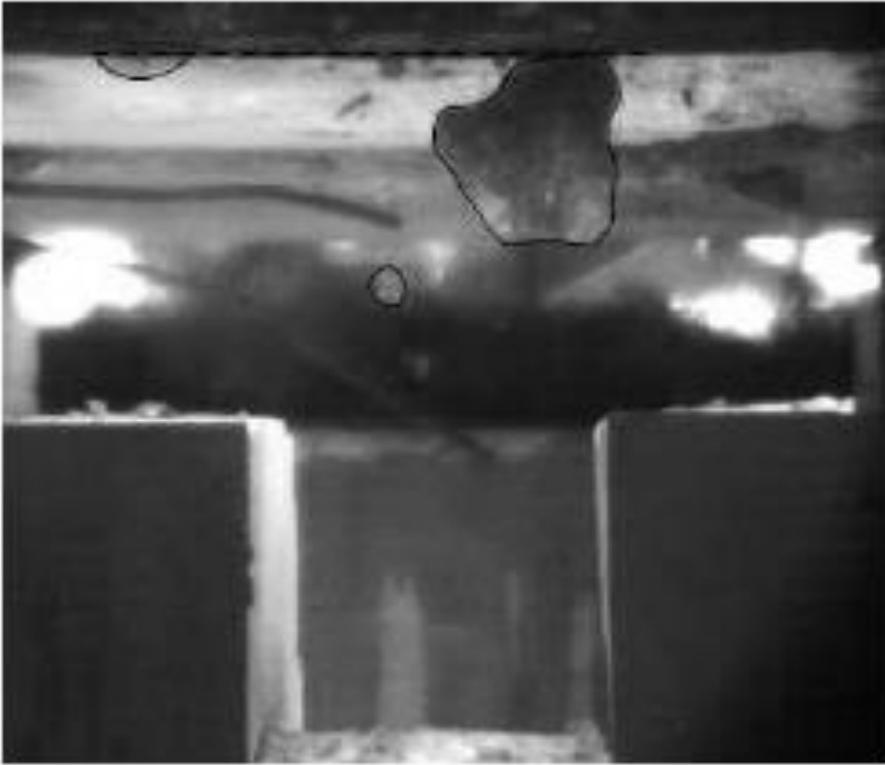
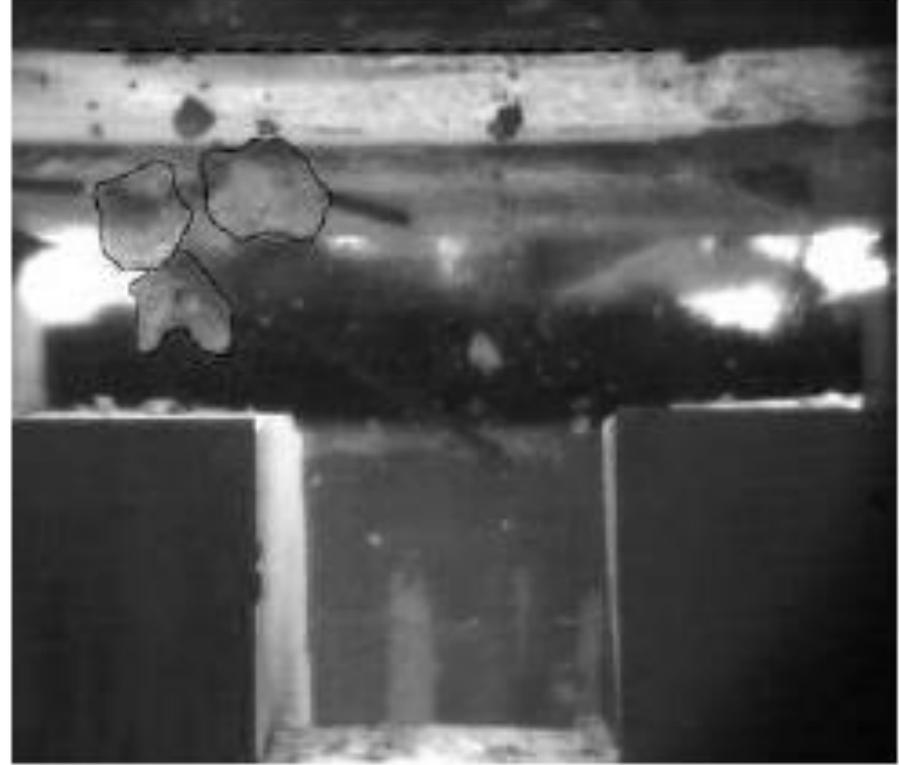
Imágenes en super-cámaras del fenómeno del "spalling": (a) 12 ms; (b) 160 ms.

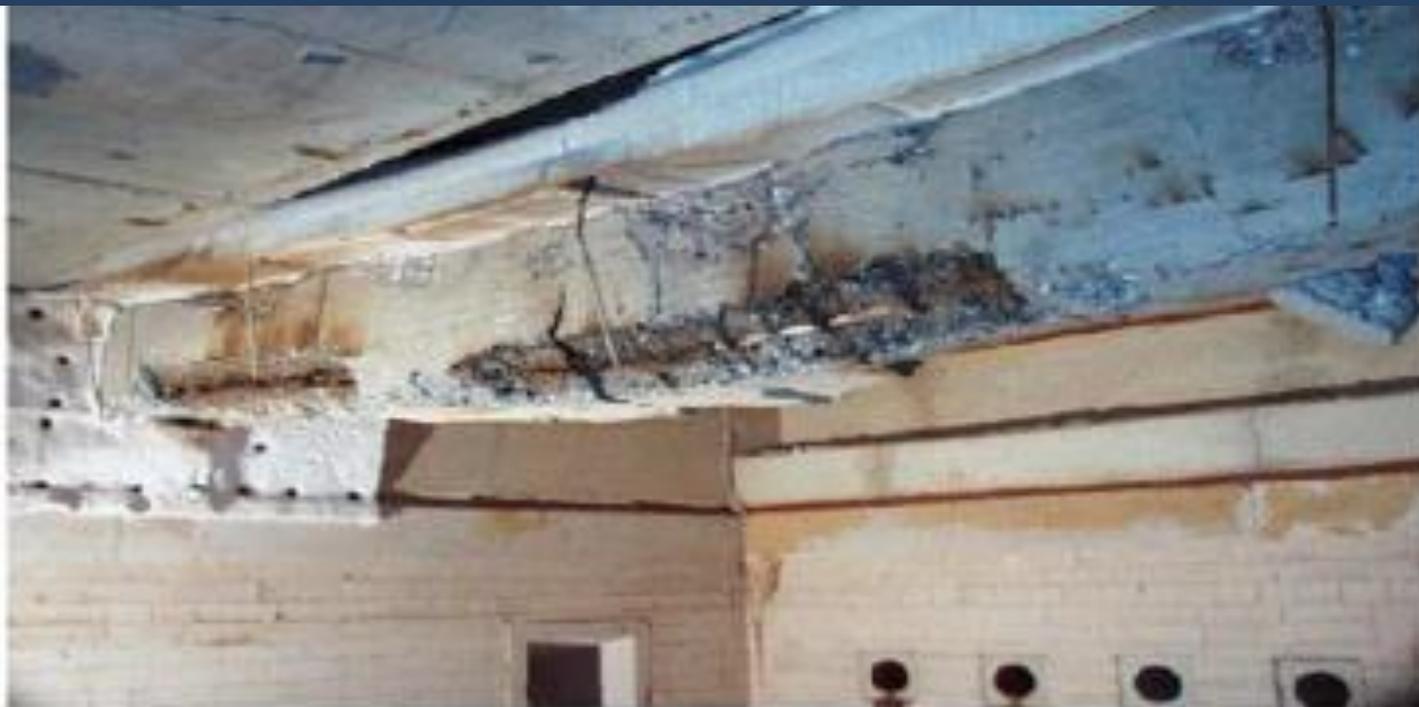
Fenômeno do *spalling* em viga de concreto (ABBASI; HOGG, 2006).
