Patología de Estructuras sometidas a fuego

4ª JORNADA DE AVANCES EN DISEÑO Y TECNOLOGÍA DEL HORMIGÓN
Lunes 19 de noviembre de 2018 - 8 a 13 hs - Facultad de Ingeniería

Prof. Roberto Dalledone Machado
Universidade Federal do Paraná – BRASIL

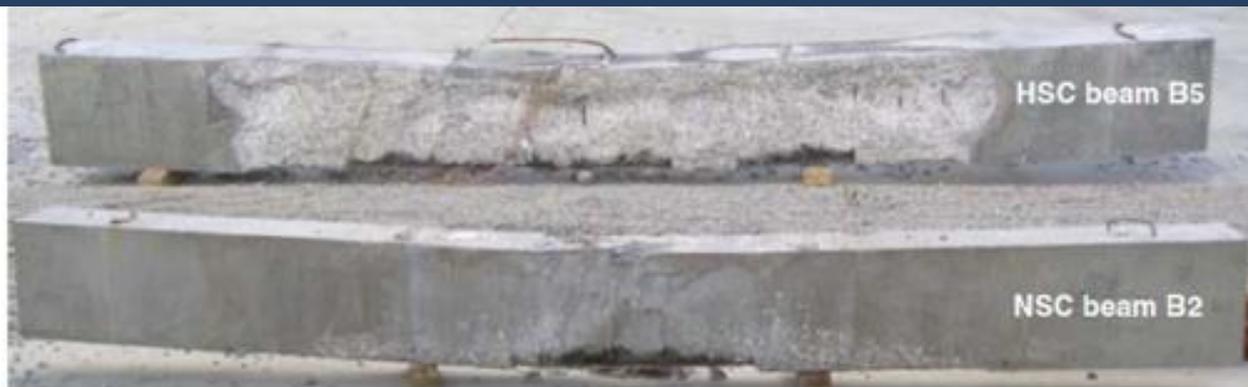
Figura 2.8 – *Spalling*, verificado após testes de exposição ao fogo, em vigas de concreto com alta resistência e resistência normal, respectivamente (DWAIKAT; KODUR, 2009).

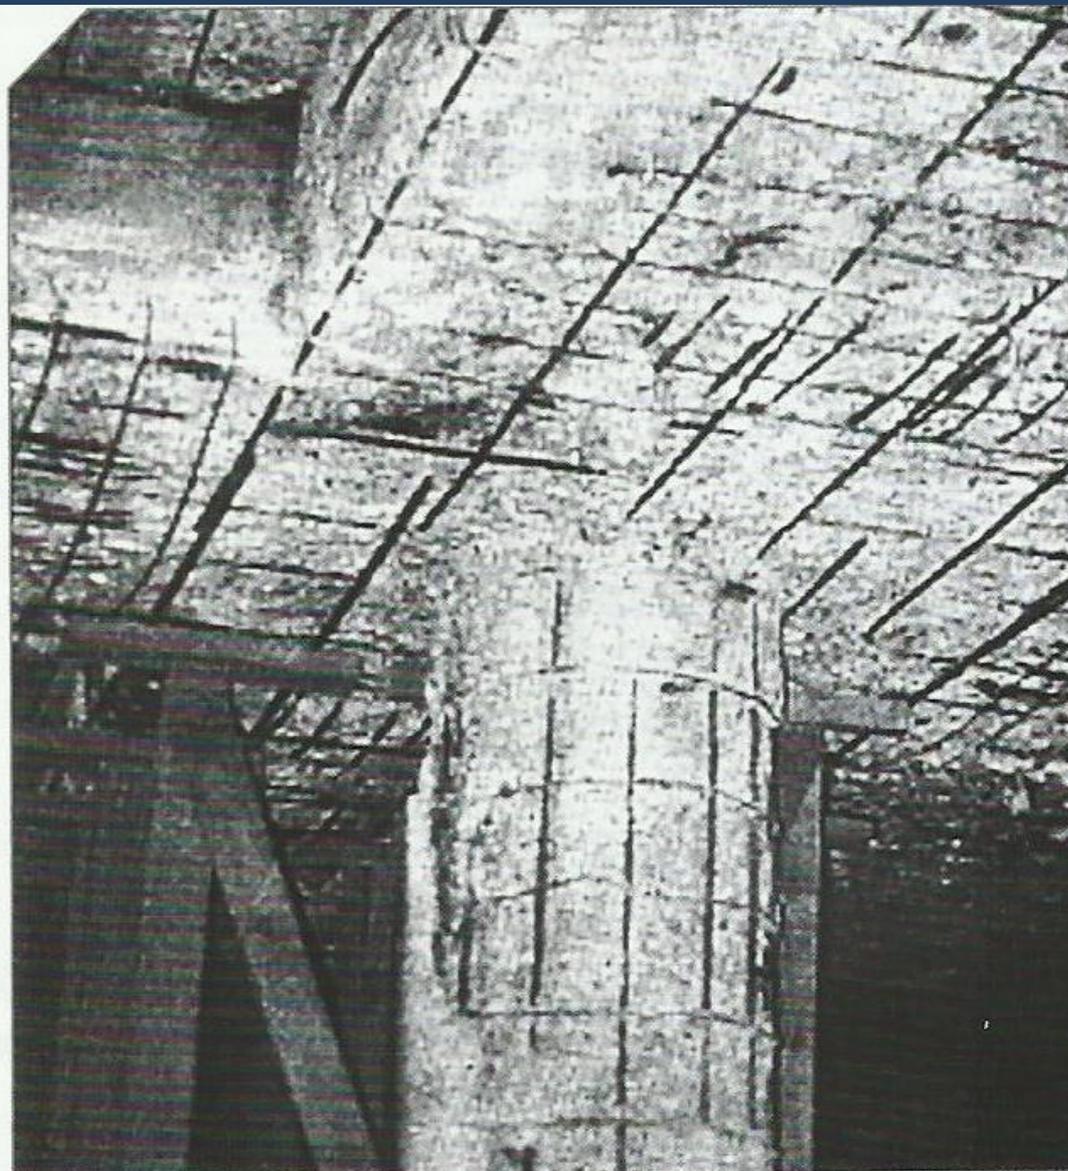
Foto 10 – Lascamento explosivo da estrutura de concreto do edifício Grande Avenida

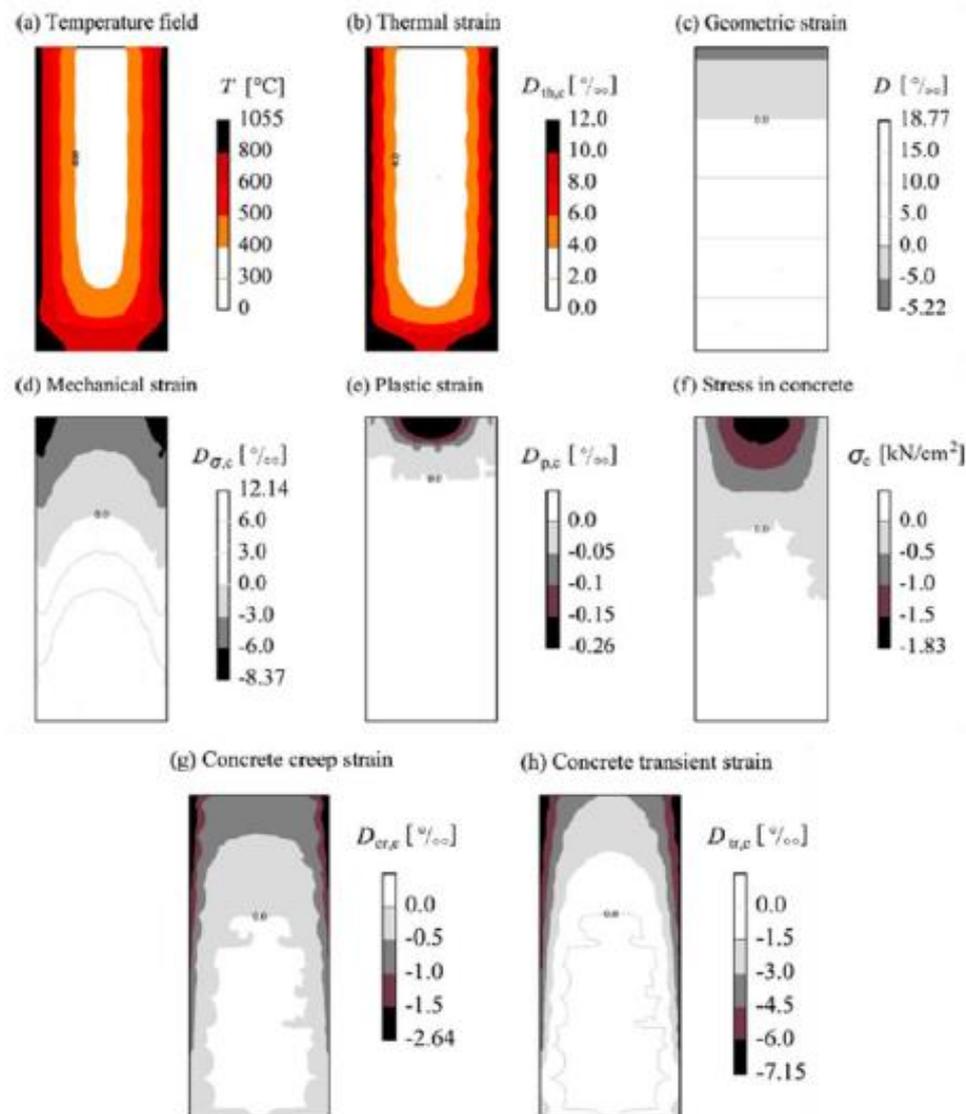
Figura 3.5 - Parâmetros obtidos ao longo da análise de uma seção transversal referente ao vão extremo de uma viga contínua: campo de temperaturas (a), deformações térmicas (b), deformações totais (c - *geometric*), deformações elásticas (d - *mechanical*), deformações plásticas (e), tensões de compressão no concreto (f), deformações devido à fluência (g) e deformações transientes (h) (BRATINA; SAJE; PLANINC, 2007).

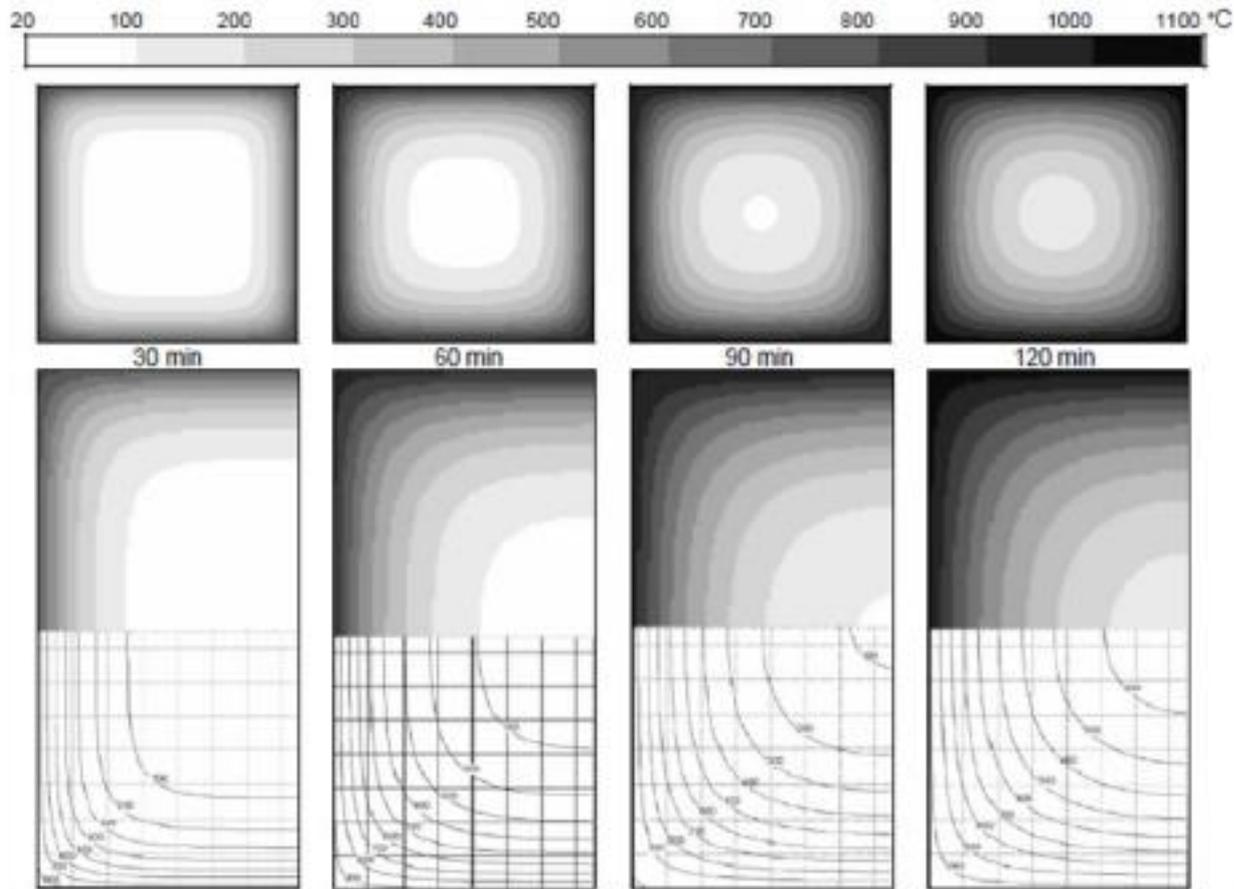
Figura 3.6 – Validação da análise térmica, realizada com o auxílio de autômatos celulares, por meio da comparação aos ábacos de isotermas fornecidos pela norma europeia (BIONDINI; NERO, 2006).

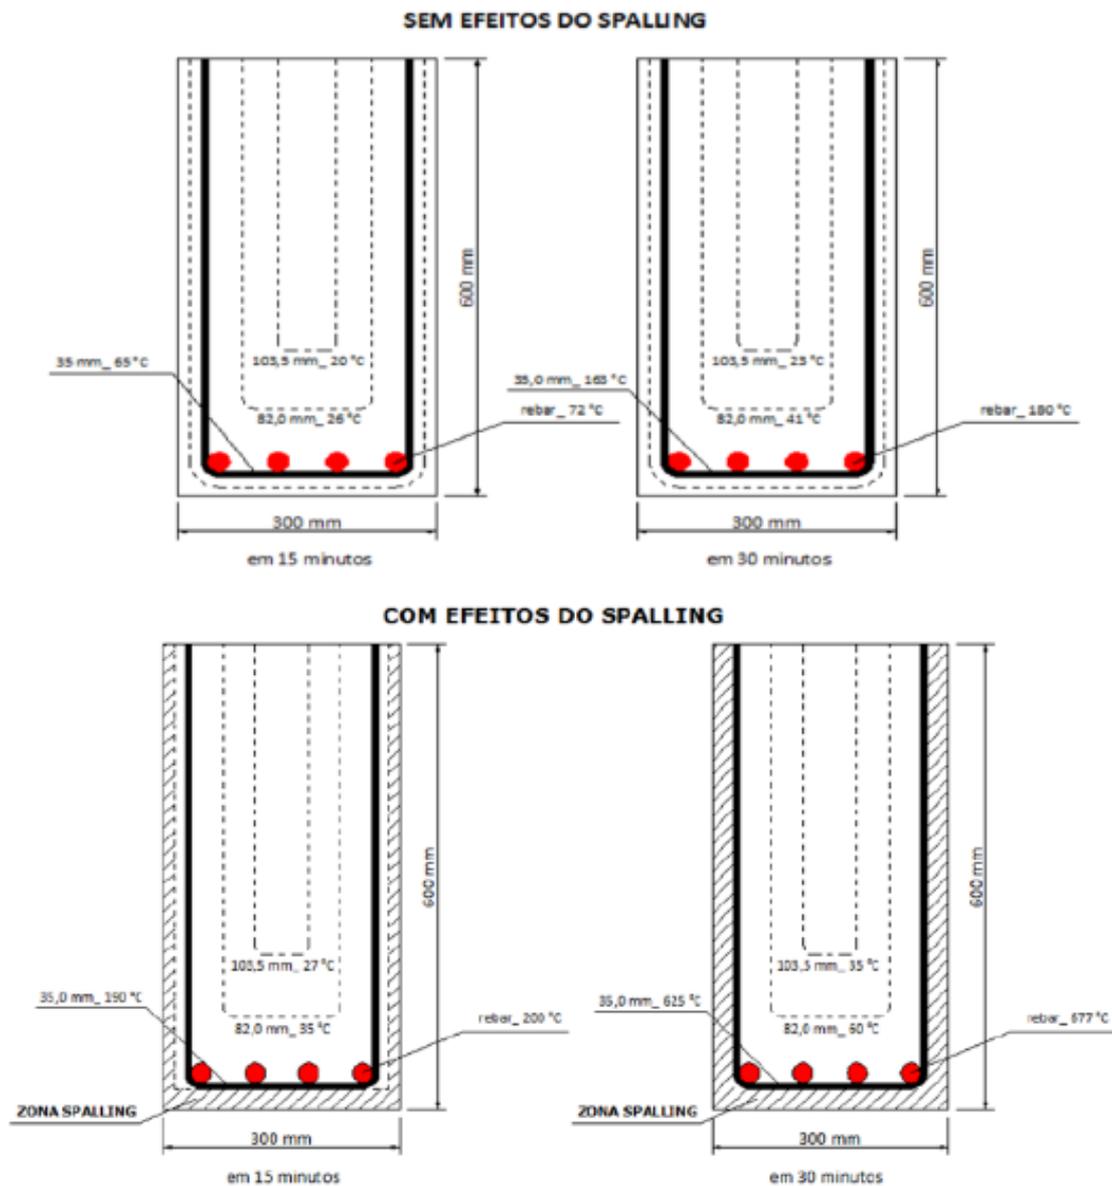
Figura 3.23 – Campo térmico da viga em análise em diferentes profundidades e intervalos de tempo, desconsiderando-se e, sem seguida, admitindo-se os efeitos do *spalling* (KIRCHHOF, 2010).

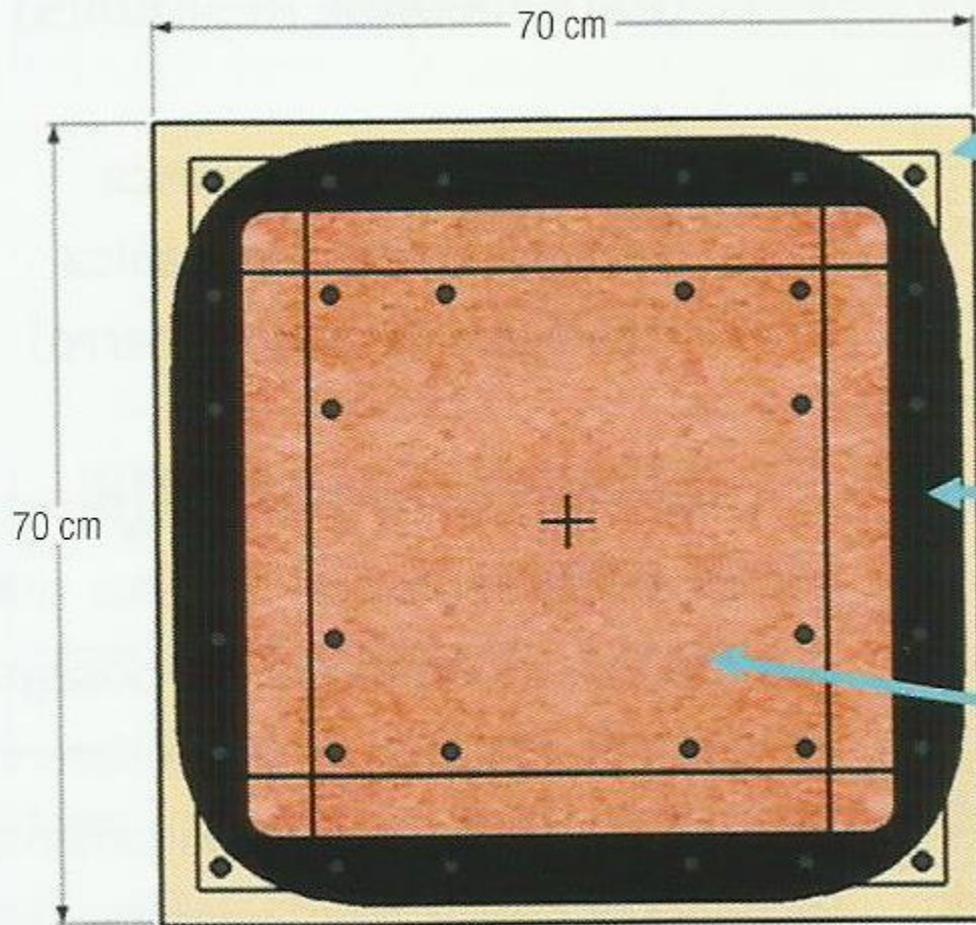
Resistência mecânica na parte laranja (0% ou desprezível)

Resistência mecânica na parte escura (0% ou desprezível)

Resistência mecânica na parte vermelha (da ordem de 100%)

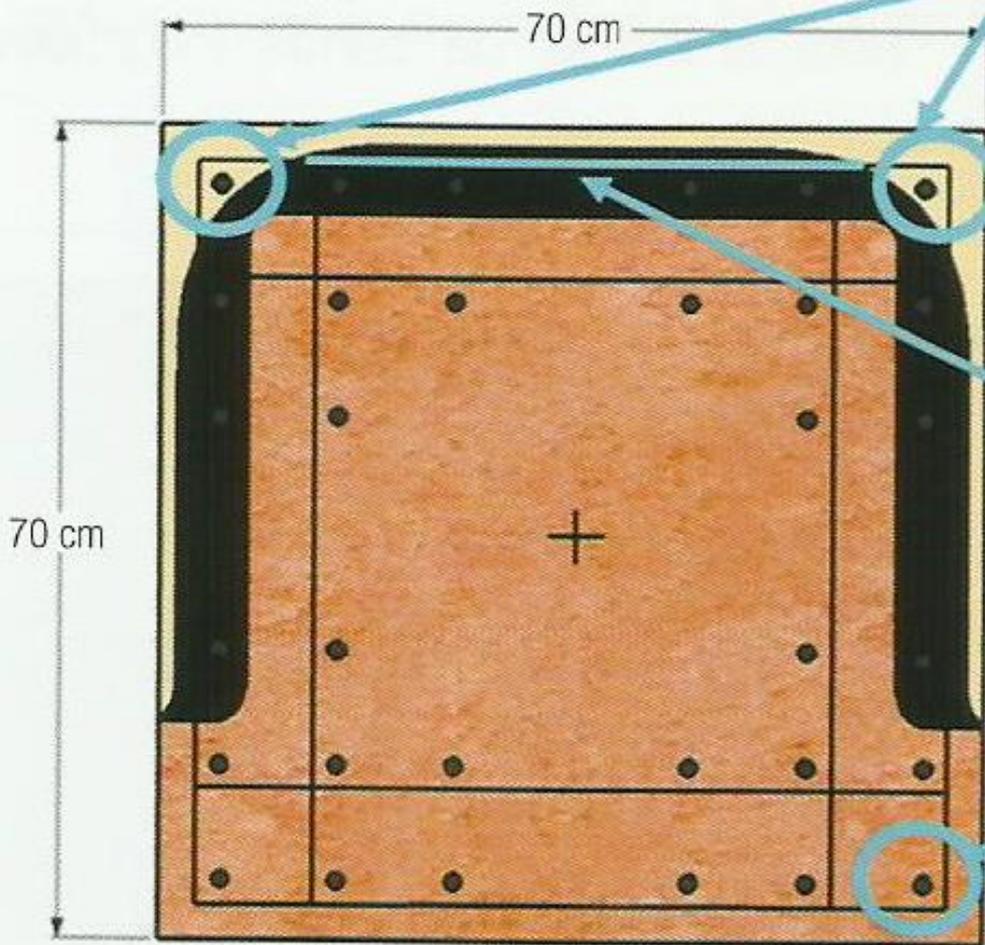
Resistência mecânica à tração (residual) do aço na parte laranja: 75%.
 Temperatura aproximada 900 °C (estimada).
 Barra de aço Ø 16 mm.

Resistência mecânica à tração (residual) do aço na parte escura (negra): 90%.
 Temperatura aproximada 600 °C (aferida).
 Barra de aço Ø 8 mm.

Resistência mecânica à tração na parte vermelha: 100% (amostra de referência).
 Temperatura ambiente 27 °C.
 Barra de aço 16 mm.

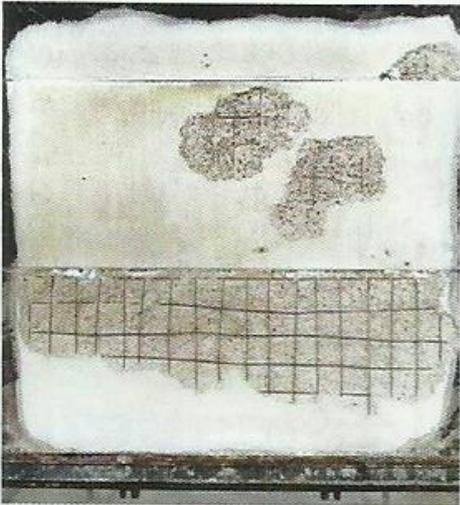
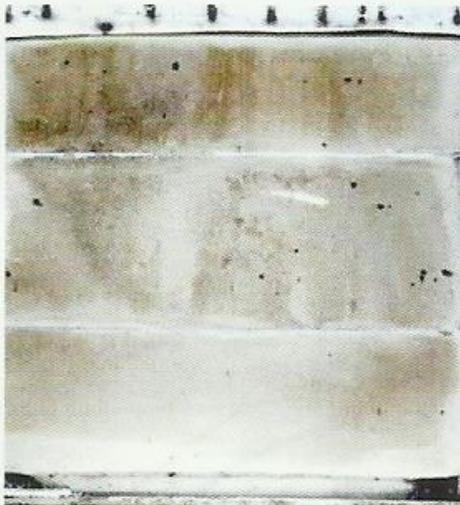
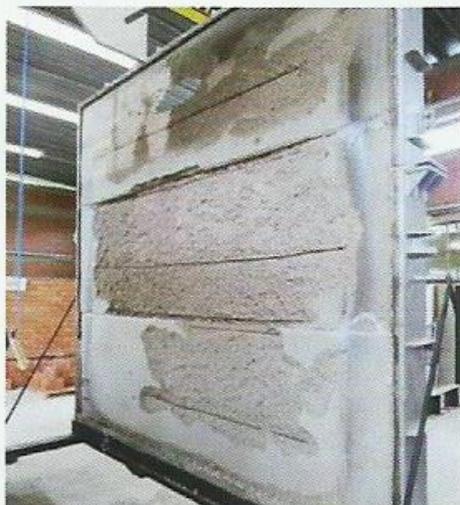
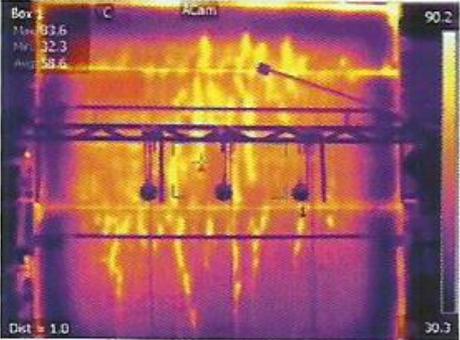
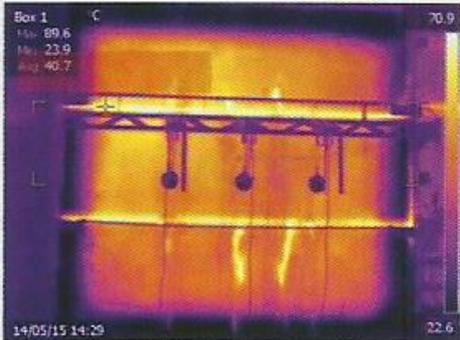
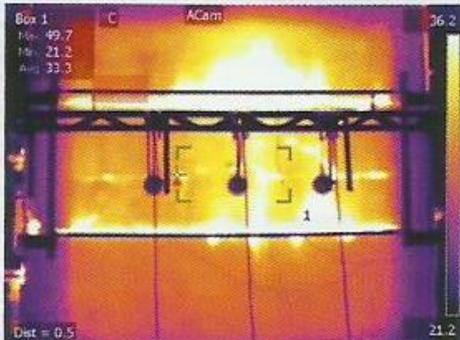
► Tabela 1 – Verificação da influência do tipo de reforço na resistência ao fogo de painéis de concreto

Tipo de painel		
Painel de concreto armado	Painel de concreto armado reforçado com fibras poliméricas	Painel de concreto protendido

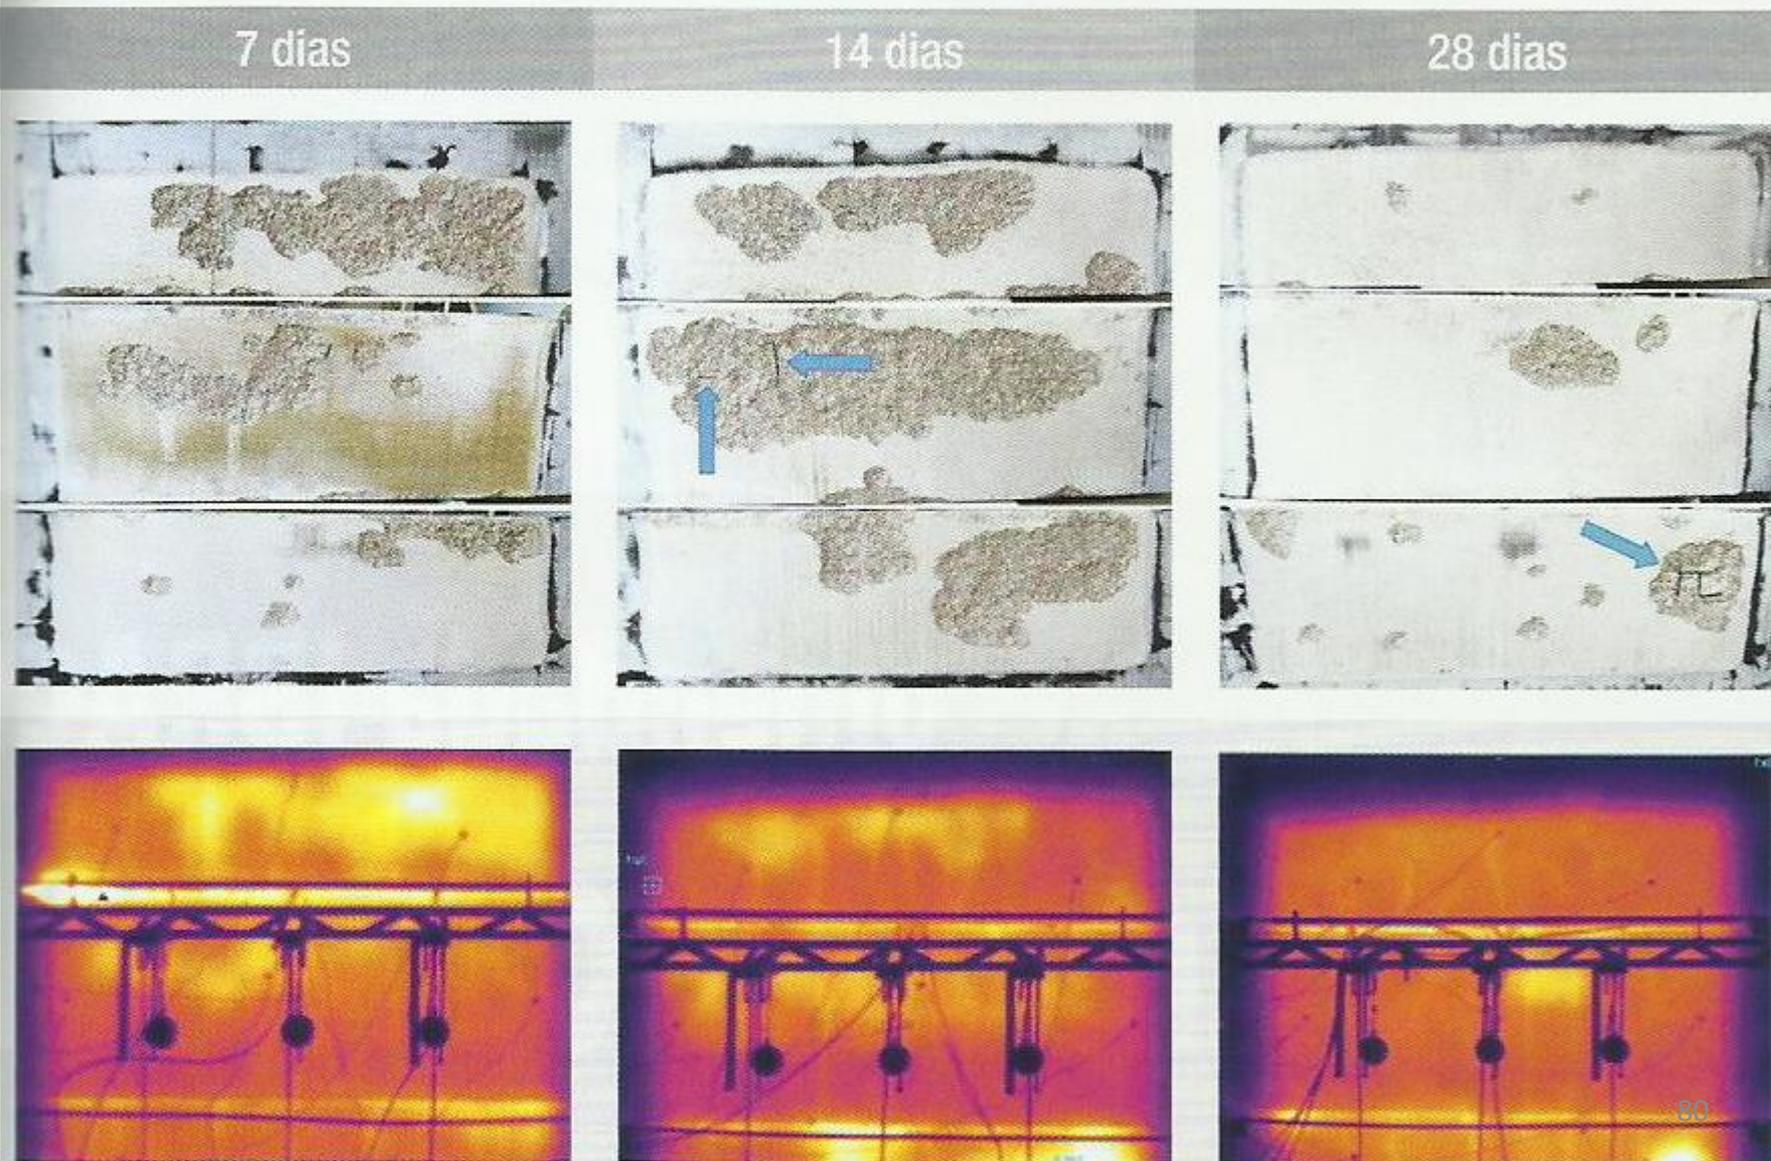
► Tabela 2 – Verificação da influência do tempo de cura na resistência ao fogo de painéis de concreto

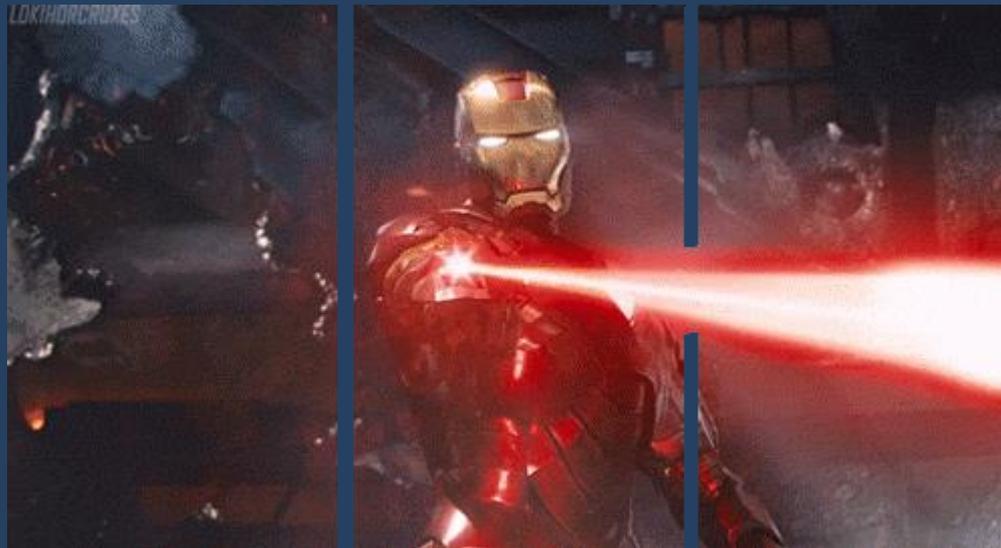
Reducción de la resistencia de los aceros

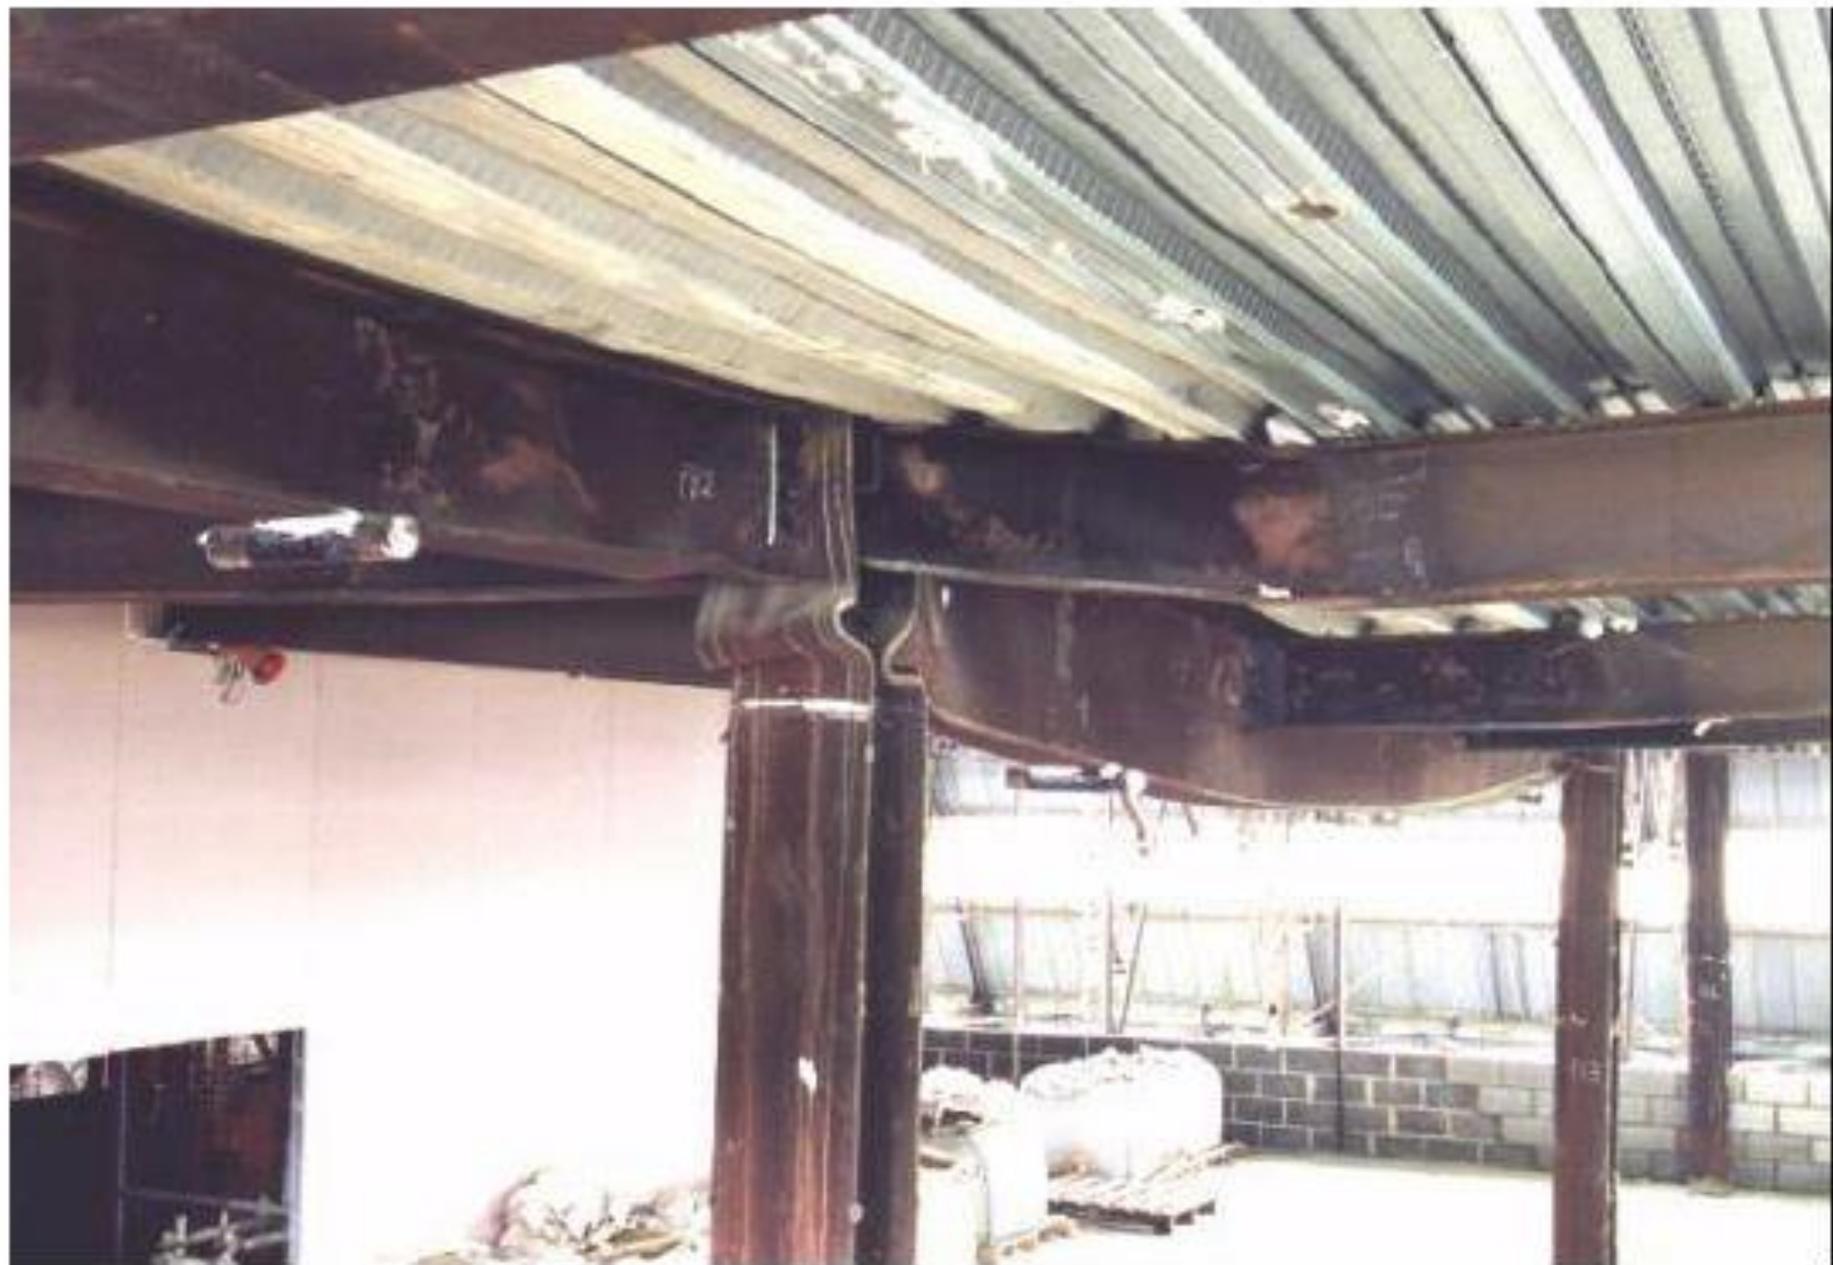
Figura 2.4: Instabilidade localizada de um pilar após um incêndio (Lamont, 2001)

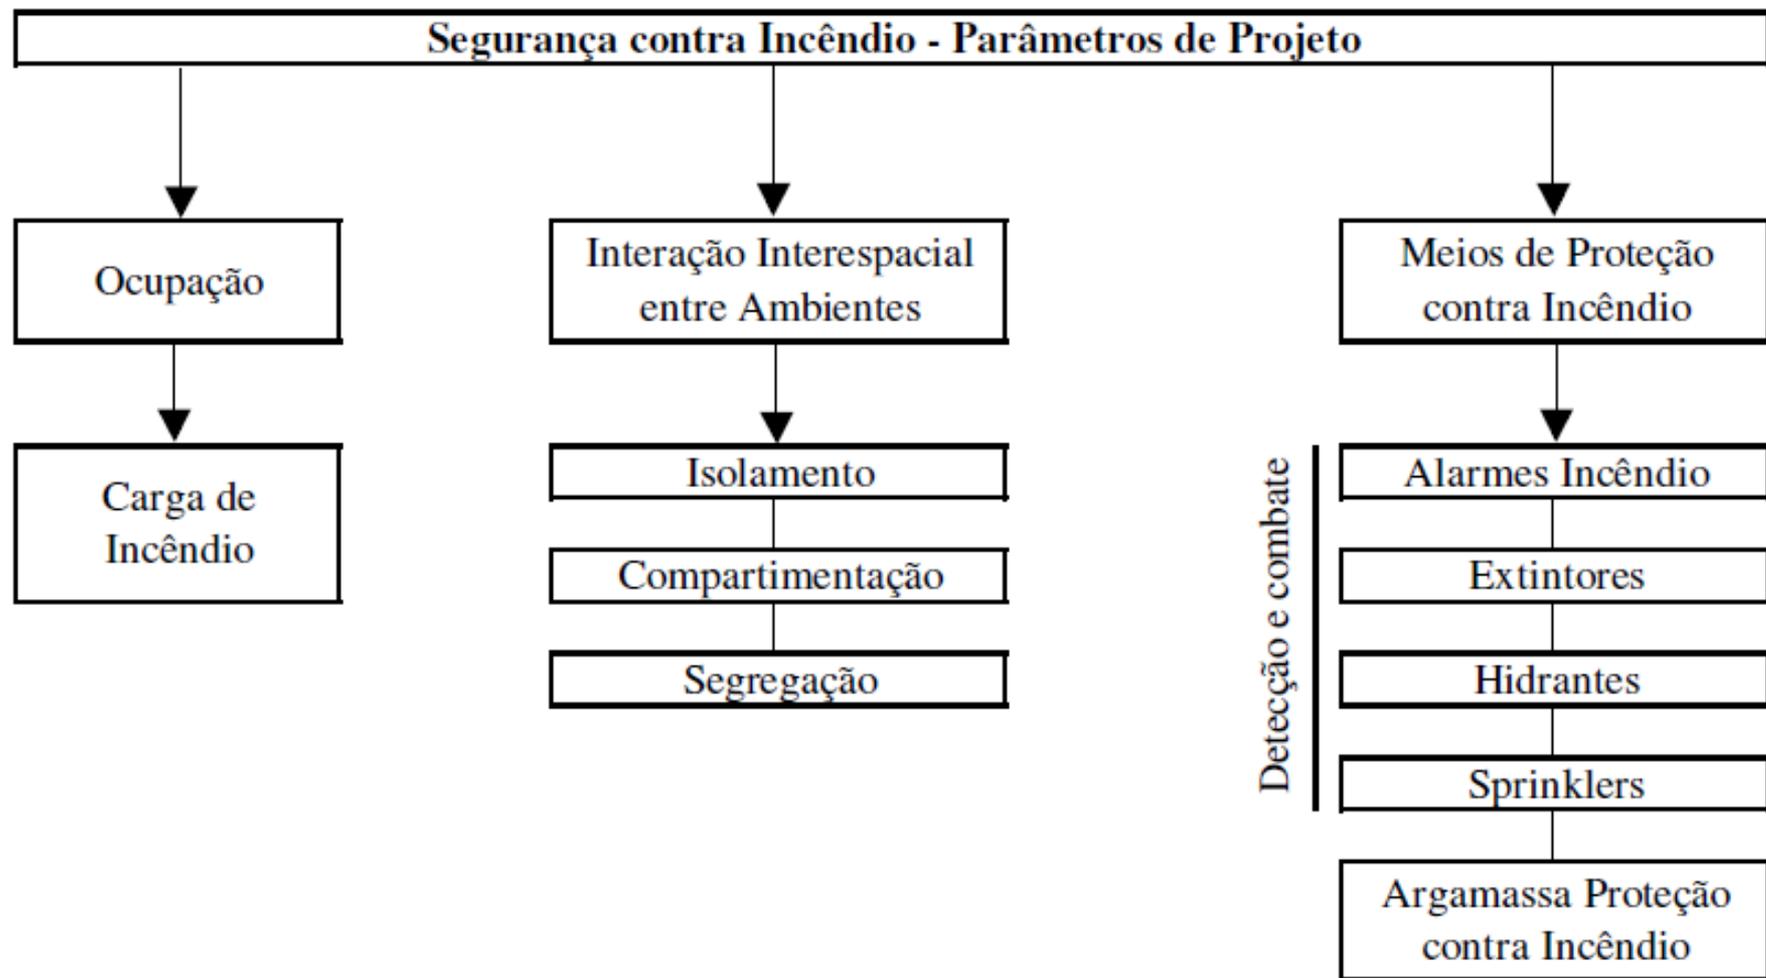
Figura 2.24 – Quadro representativo de parâmetros de projeto para proteção contra incêndio.
