# CARACTERIZACIÓN DE MORTEROS

INSTITUTO DE ENSAYO DE  
MATERIALES

## SOLAR DE ARTIGAS

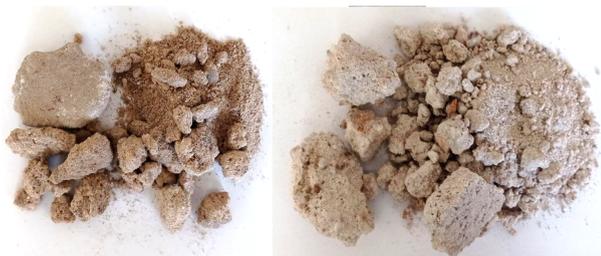
Determinación del porcentaje de residuo insoluble, determinación del óxido de calcio y óxido de sílice y determinación de la pérdida por calcinación (IEM, FING, UDELAR)<sup>2</sup>. Caracterización mineralógica (DRX: FQUIM, UDELAR; FRX: IIQ, FING, UDELAR). Análisis petrográfico y análisis granulométrico del residuo insoluble (IEM, FING, UDELAR).

Ambos morteros están conformados por un aglomerante de tipo cal aérea y arena cuarzosa como agregado inerte. El mortero de junta de muro de piedra, en virtud de los porcentajes determinados las muestras de ensayo indican una proporción entre el aglomerante y el agregado de 1/3,3 en peso, mientras que para el mortero de junta de las construcciones de ladrillo indican una proporción entre el aglomerante y el agregado de 1/3,7 en peso.
