CARACTERIZACIÓN DE MORTEROS

INSTITUTO DE ENSAYO DE
MATERIALES

MUSEO FIGARI

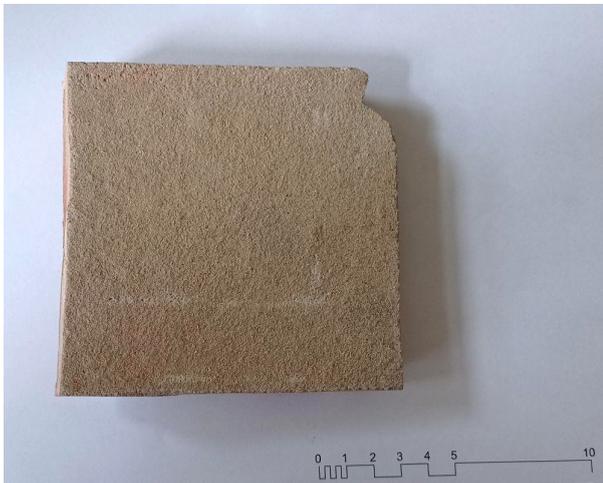
La muestra analizada se corresponde con la capa externa del revoque aplicado sobre el museo Figari de acuerdo a lo señalado por el solicitante. Para su preparación fue necesario separar del sustrato la capa de revoque de interés de manera mecánica y retirar el polvo adherido superficialmente. Se emplearon para ello herramientas manuales y automáticas de bajo impacto. Una vez obtenida, la muestra fue molida manualmente y separada en porciones representativas para efectuar las diferentes determinaciones.

Determinación del porcentaje de residuo insoluble, determinación del óxido de calcio y óxido de sílice y determinación de la pérdida por calcinación (IEM, FING, UDELAR²). Caracterización mineralógica (DRX: FQUIM, UDELAR; FRX: IIQ, FING, UDELAR). Análisis petrográfico y análisis granulométrico del residuo insoluble (FCIEN, UDELAR; IEM, FING, UDELAR).

Las técnicas utilizadas coinciden en establecer que la muestra se corresponde con un mortero formulado a partir de arena fina natural cuarzosa combinada con feldespatos y minoritariamente minerales máficos y un aglomerante del tipo cemento portland.

En virtud de los porcentajes determinados las muestras de ensayo indican una proporción entre el aglomerante y el agregado de 1/2,7 en peso.
