# CARACTERIZACIÓN DE MORTEROS

INSTITUTO DE ENSAYO DE  
MATERIALES

## BASÍLICA

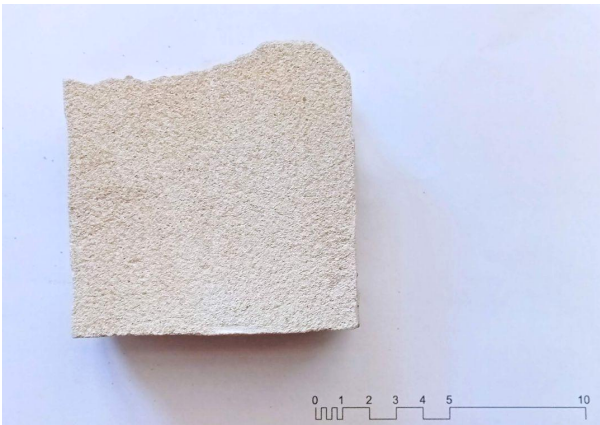
Las técnicas utilizadas coinciden en establecer que la muestra se corresponde con un mortero formulado a partir de arena fina natural cuarzosa combinada con feldespatos y minoritariamente minerales máficos y un aglomerante del tipo cemento portland o combinación de cemento portland y cal de baja hidraulicidad. En virtud de los porcentajes determinados las muestras de ensayo indican una proporción entre el aglomerante y el agregado de 1/2,7 en peso.
